# TECHNICAL BULLETIN 012

## VAG 1.9 D / SYNCHRONANTRIEB / HINWEISE ZUR INSTALLATION

5543XS und Kits, 5559XS und Kits

1.9SDI, 1.9TDI

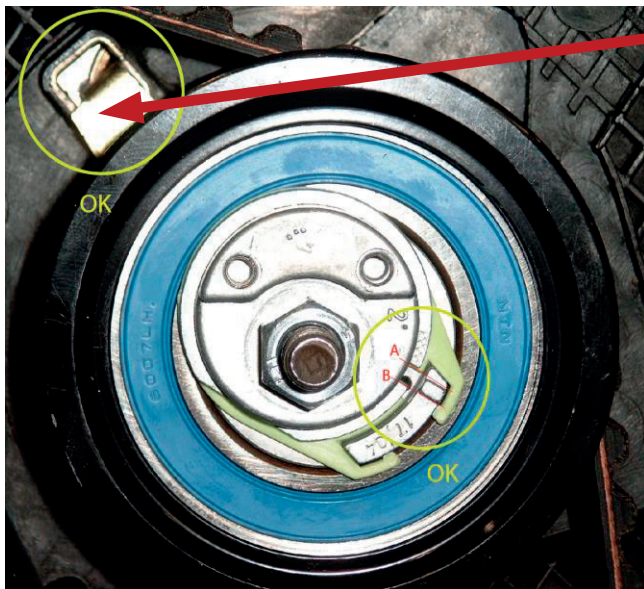
ABB. 3

Positionierungshaken

4. Bauen Sie die neue Spannrolle ein (Mutter handfest anziehen). Der Positionierungshaken muss richtig in der Nut sitzen (Abb. 3). **Er muss an der rechten Nutseite anliegen.** Montieren Sie die neuen Umlenkrollen.

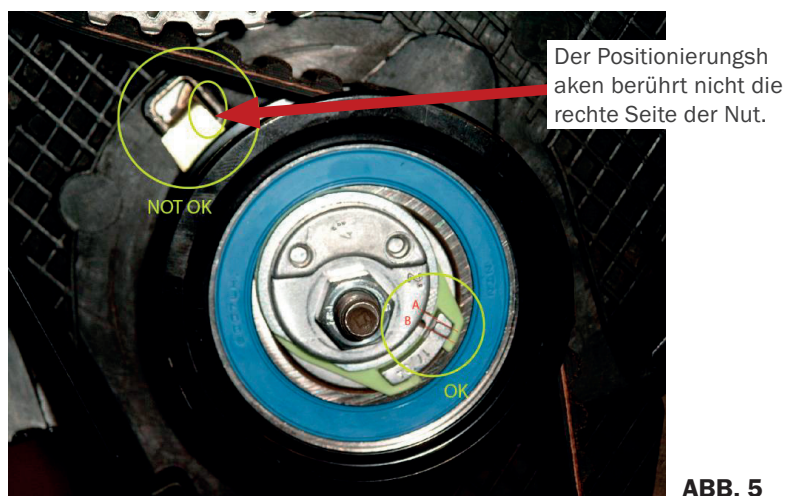
ABB. 5

Abb. 5 zeigt einen der häufigen Fehler. Der Zeiger befindet sich genau zwischen den Linien A und B, der Positionierungshaken sitzt jedoch nicht richtig. Der Positionierungshaken befindet sich zwar in der Nut, drückt jedoch nicht gegen die rechte Seite. Der Grund hierfür ist, dass die Spannrolle während des Spannvorgangs gegen den Uhrzeigersinn gedreht wurde.

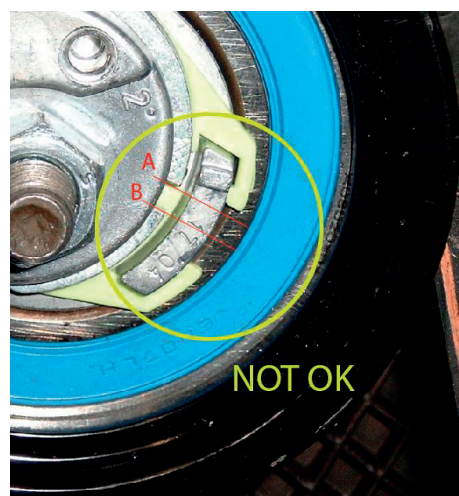
ABB. 6

Abb. 6 zeigt einen zweiten möglichen Fehler. Sie sehen, dass der Zeiger Linie A nicht überschritten hat und sich vor der Kreuzschraffur (crosshatch) befindet. Das bedeutet, der Riemen ist nicht ausreichend gespannt.

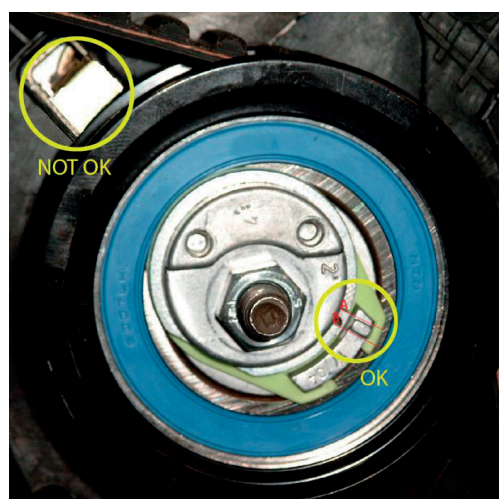
ABB. 8

In Abb. 8 sehen Sie einen vierten Fehler, bei dem der Positionierungshaken nicht in der Nut sitzt, obwohl sich der Zeiger genau zwischen den Linien A und B befindet. Hierdurch büßt der Riemen seine Spannung während des Betriebs ein.

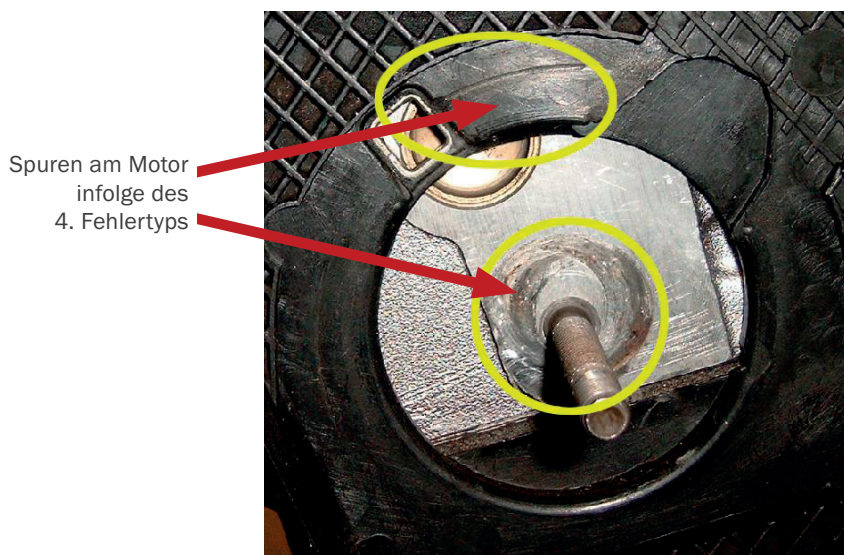
ABB. 9

In Abb. 9 sehen Sie die Spuren, die diese Art des falschen Einbaus am Motor hinterlässt. In diesem Fall werden Sie außerdem feststellen, dass der Positionierungshaken an der Spannrolle leicht verbogen ist.

**Wenn der Motor mit einer falsch positionierten Spannrolle gestartet wird, werden früher oder später schwerwiegende Motorschäden auftreten.**

Wir können nicht genug betonen, wie wichtig es ist, alle Schritte des Einbauvorgangs der Spannrolle zu befolgen, ohne einen davon zu überspringen.
