# TECHNICAL BULLETIN 012

31/03/2006

## VAG 1.9 D / TRANSMISIÓN SÍNCRONA / INFORMACIÓN SOBRE LA INSTALACIÓN

5543XS y kits, 5559XS y kits

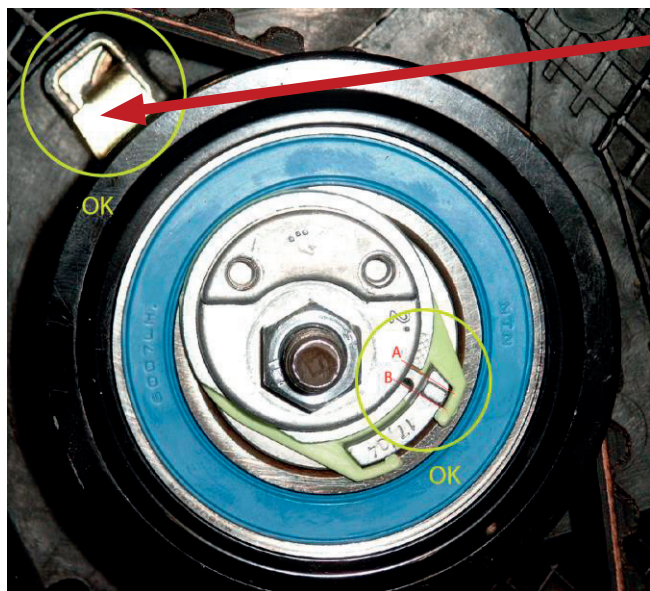
FIG. 3

4. Instale el nuevo tensor (apriete la tuerca a mano). El índice de tabulación debe estar situado correctamente en la ranura (Fig. 3). **Contra el lado derecho de la ranura. Instale las nuevas poleas.**

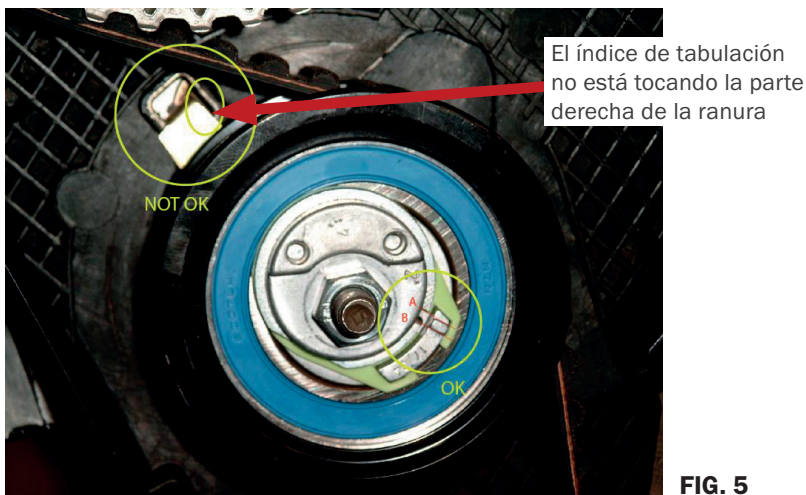
FIG. 5

La Fig. 5 muestra uno de los errores más comunes. El puntero está perfectamente posicionado entre las líneas A y B pero el índice de tabulación no es correcto. El índice de tabulación está en la ranura, pero no está empujando contra la parte derecha de esta. Esto se debe a que el tensor ha sido movido en el sentido contrario al de las agujas del reloj durante el proceso de tensionado.

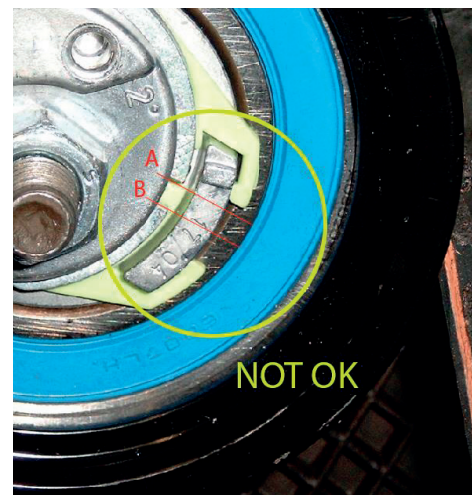
FIG. 6

La Fig. 6 muestra un segundo error posible. Puede ver que el puntero no ha pasado la línea A y está frente a la parte rayada. Esto significa que la correa tendrá una tensión demasiado baja.

7. Gire el regulador del tensor con su herramienta especial en el sentido de las agujas del reloj hasta que el puntero esté en la posición correcta (Fig. 4). Si se gira demasiado (Fig. 7), gire por completo el regulador hasta la posición inicial y empiece de nuevo.

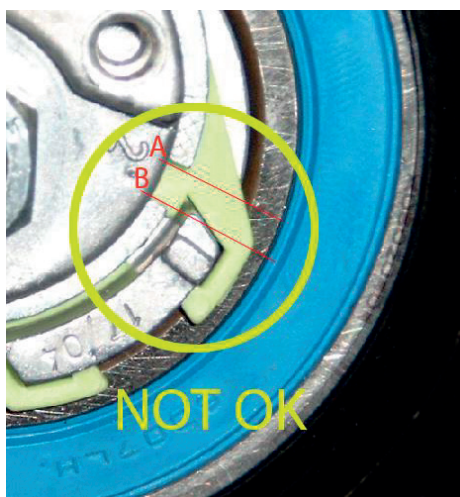
FIG. 7

En la Fig. 7 se muestra un tercer error de instalación. El puntero ha rebasado la línea B, esto significa que la tensión de la correa es excesiva.

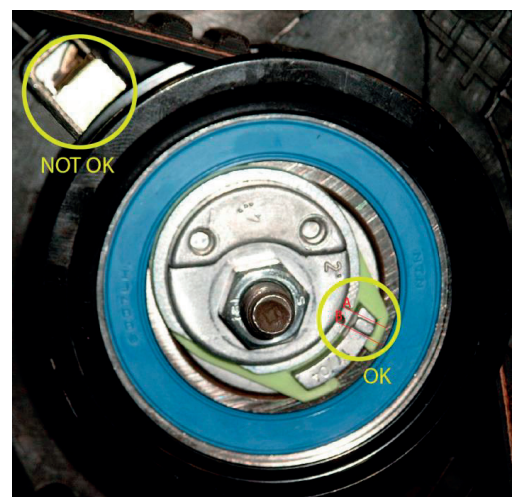
FIG. 8

En la Fig. 8 se puede observar un cuarto error, en el que el índice de tabulación no está bloqueado en la ranura a pesar de que el puntero está perfectamente posicionado entre las líneas A y B. De esta manera la correa perderá tensión una vez en funcionamiento.

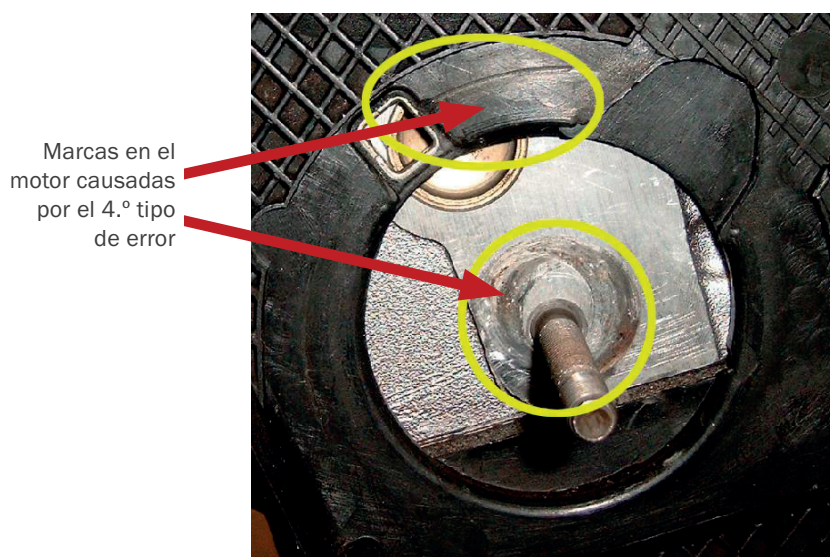
FIG. 9

En la Fig. 9 puede ver las marcas en el motor causadas por este tipo de montaje incorrecto. En este caso también verá que el índice de tabulación del tensor está ligeramente doblado.

**Cuando un vehículo se entrega con un posicionamiento erróneo del tensor, se producirán daños graves en el motor.**

Insistimos en la importancia que tiene seguir todos los pasos del proceso de instalación de este tensor, sin saltarse ninguno de ellos.
