TECHNICAL BULLETIN 012

31/03/2006

VAG 1.9 D / INFORMATIONS RELATIVES A L'INSTALLATION

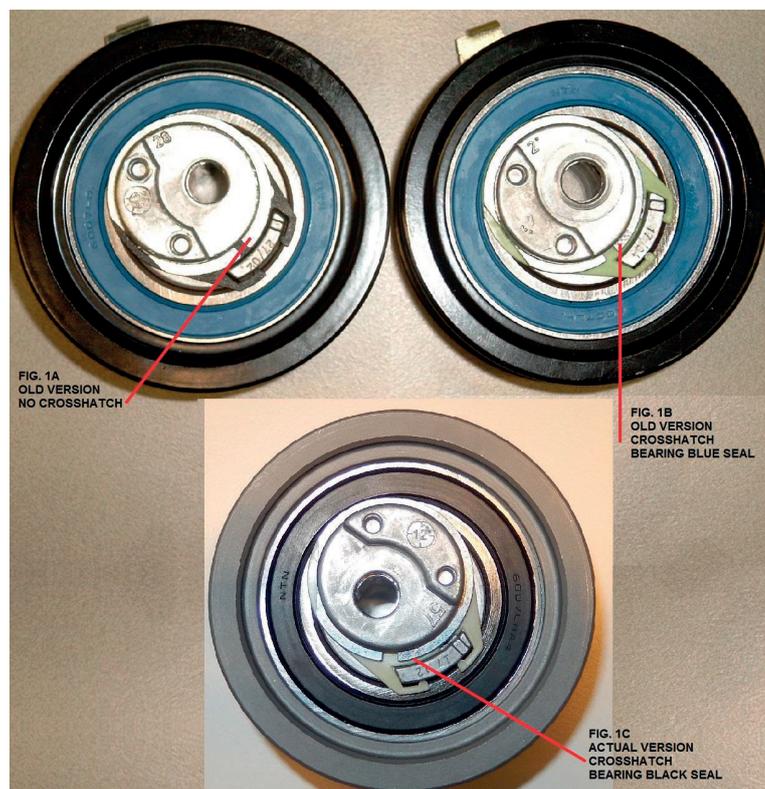
FIG. 1

Sur la figure 1, vous pouvez voir que depuis 2 générations (1B + 1C) ce galet tendeur possède un indicateur d'usure de courroie : des hachures en forme de x (crosshatch) gravées dans le métal (voir également Fig. 4). Cette partie indique quand la courroie est usée et nécessite un remplacement.

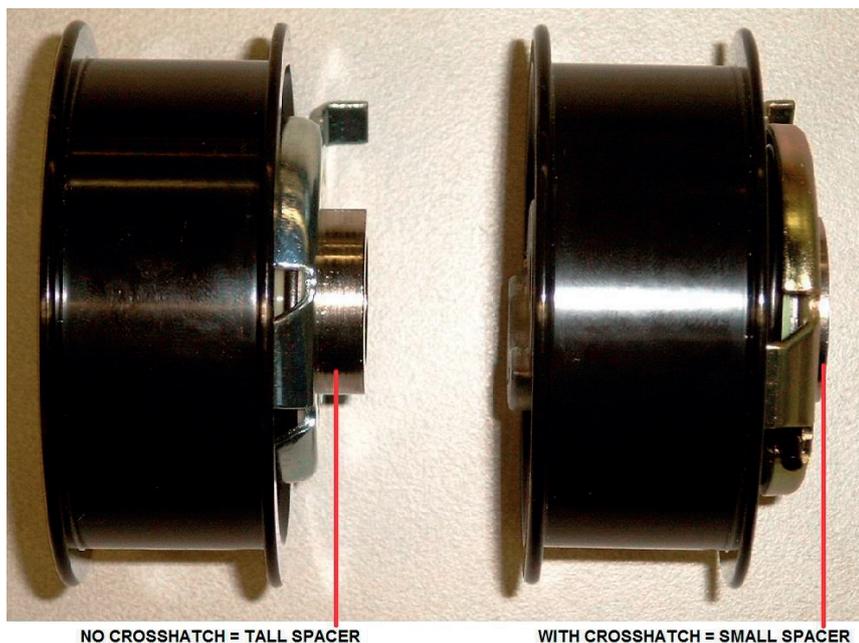
FIG. 2

Sur la figure 2, vous pouvez voir que l'entretoise des tendeurs est plus courte. Toutefois, la distance entre le bloc-moteur et la poulie reste la même.

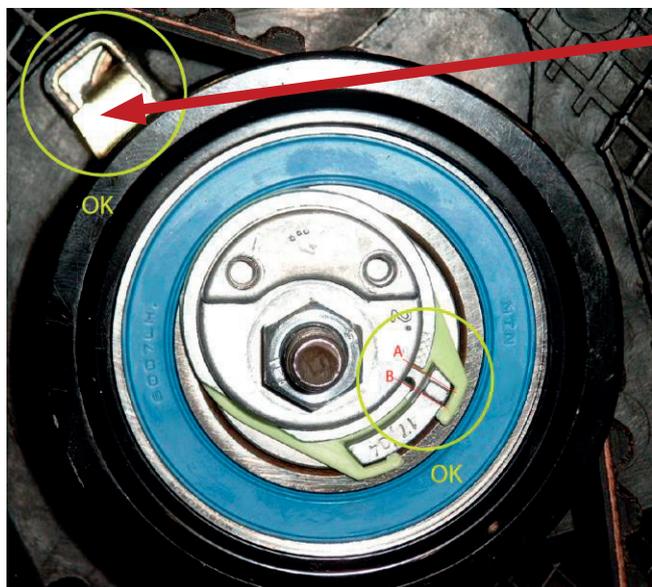
FIG. 3

Patte repère

4. Installer le nouveau tendeur (écrou serré à la main). La patte repère doit être bien insérée dans l'encoche (Fig. 3). Contre le côté droit de l'encoche. Installer les nouveaux enrouleurs.

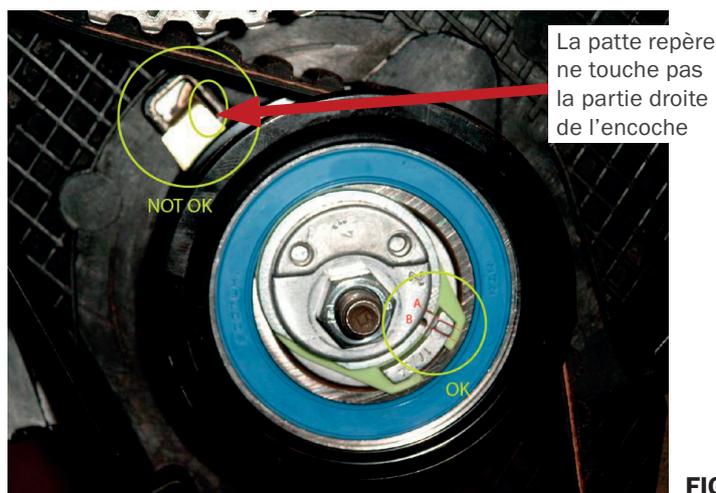
FIG. 5

La figure 5 montre une des erreurs les plus courantes. Le pointeur est parfaitement positionné entre les lignes A et B mais la patte repère n'est pas bien mise. Elle est bien dans l'encoche mais ne pousse pas contre la partie droite de l'encoche. Ceci est dû au fait que le tendeur a été tourné dans le sens inverse horaire pendant la procédure de tension.

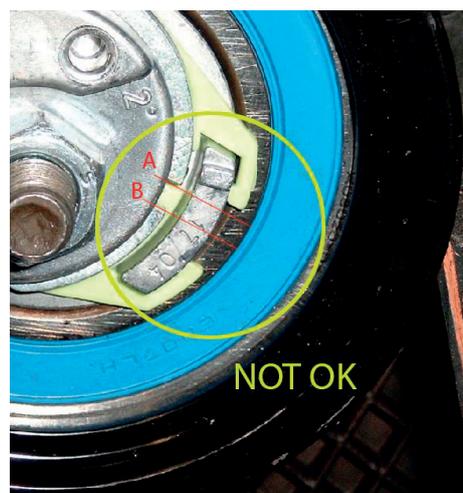
FIG. 6

La figure 6 montre une deuxième erreur possible. Le pointeur n'a pas passé la ligne A et se trouve en face des hachures. Dans ce cas, la courroie n'est pas suffisamment tendue.

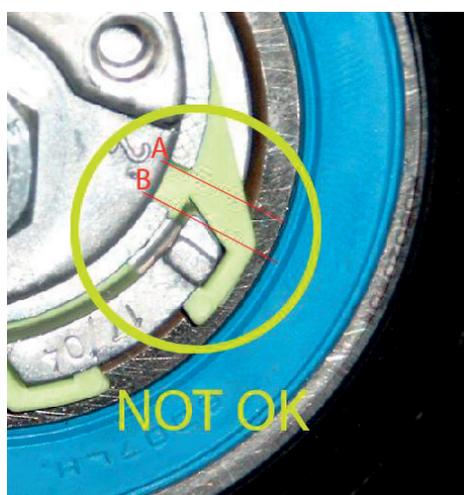
FIG. 7

La 3^e erreur possible est représentée sur la figure 7. Le pointeur n'a pas passé la ligne B. Dans ce cas, la courroie est trop tendue.

7. Faire tourner légèrement l'ajusteur du tendeur en sens horaire avec l'outil spécifique jusqu'à ce que le pointeur soit dans la bonne position (Fig. 4). Si vous tournez trop loin (Fig. 7), détourner complètement l'ajusteur et recommencer.

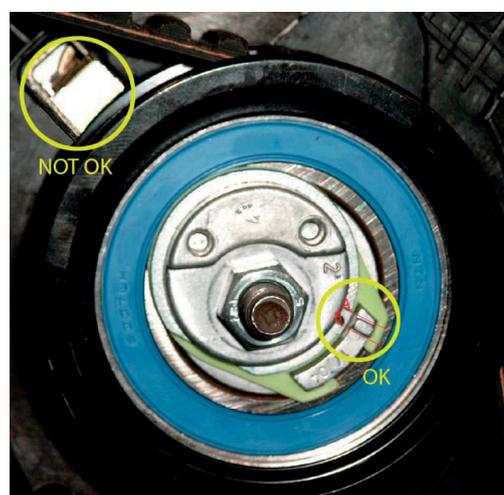
FIG. 8

4^e erreur possible (figure 8) : la patte repère n'est pas dans l'encoche mais le pointeur est bien positionné entre les lignes A et B. Une fois la courroie en service, la tension va changer.

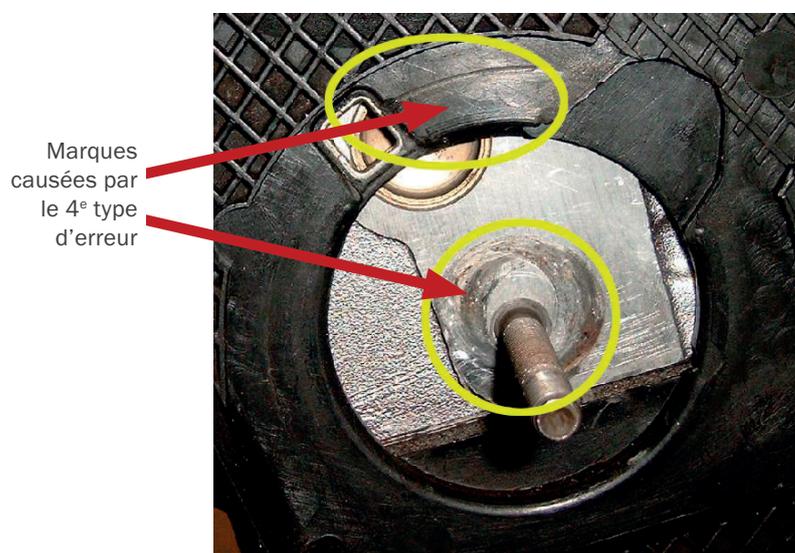
**FIG. 9**

Vous pouvez observer les marques causées sur le moteur par ce type de mauvaise installation sur la figure 9. Dans ce cas, on peut voir également que la patte repère du tendeur est légèrement tordue.

Il faut s'attendre à de graves dommages si le véhicule repart avec un tendeur mal monté.

Nous insistons fortement sur l'importance de bien respecter toutes les étapes de l'installation du galet tendeur sans en oublier une.
