# TECHNICAL BULLETIN 012

31/03/2006

## VAG 1.9 D / TRASMISSIONE SINCRONA / INFORMAZIONI SULL'INSTALLAZIONE

5543XS e kit, 5559XS e kit

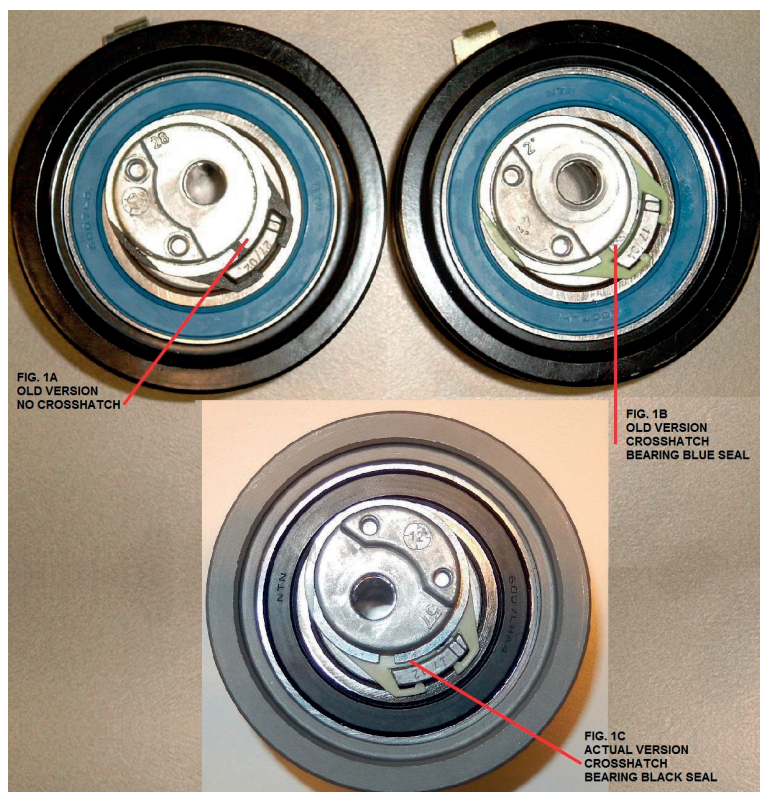
FIG. 1

Nella Fig. 1 si può vedere che, esistendo 2 generazioni (1B + 1C), questo tenditore ha un indicatore dell'usura della cinghia a linee incrociate (CROSSHATCH) (vedere anche Fig. 4). Questa sezione indica quando la cinghia di distribuzione è usurata e quando deve essere sostituita.

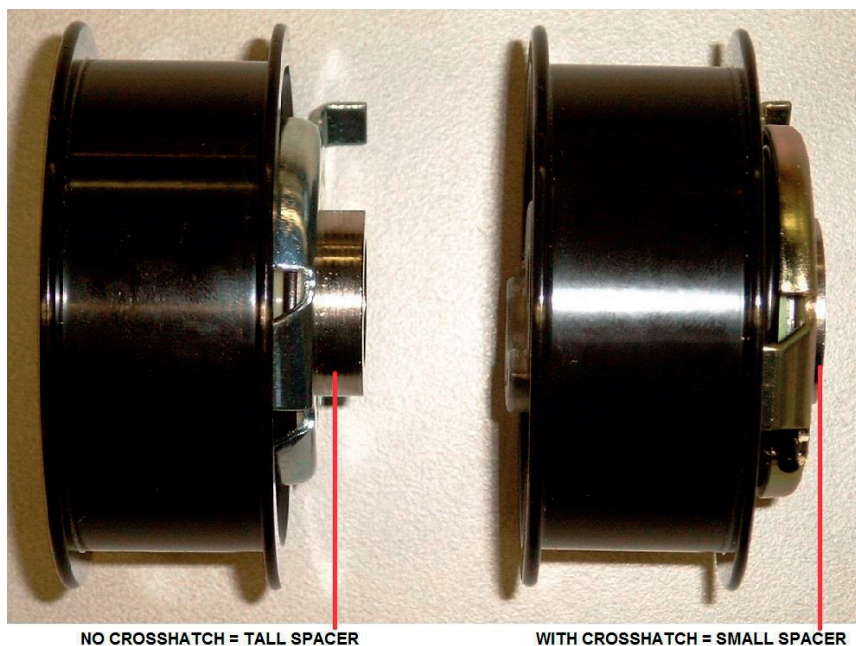
FIG. 2

Nella Fig. 2 si può vedere che i tenditori con linee incrociate hanno anche un distanziale più corto. Tuttavia, la distanza tra il blocco motore e la puleggia rimane la stessa.

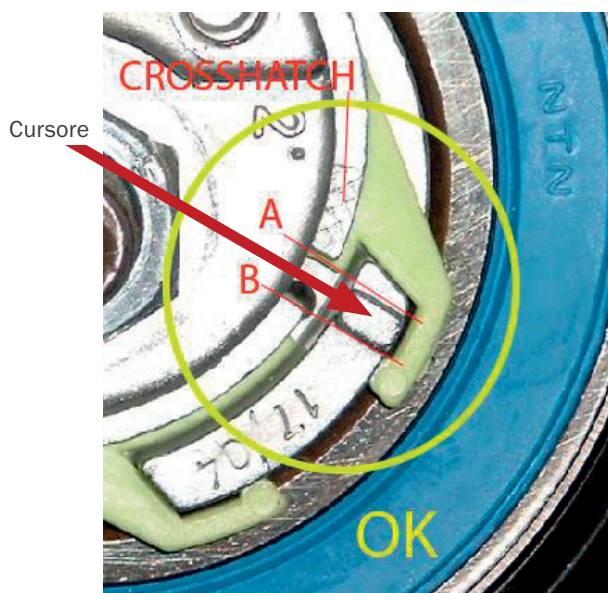
Bugna

4. Installare il nuovo tenditore (stringere il dado a mano). La bugna deve essere inserita correttamente (OK) nella feritoia (Fig. 3). **Contro il lato destro della feritoia.** Installare i nuovi galoppini.

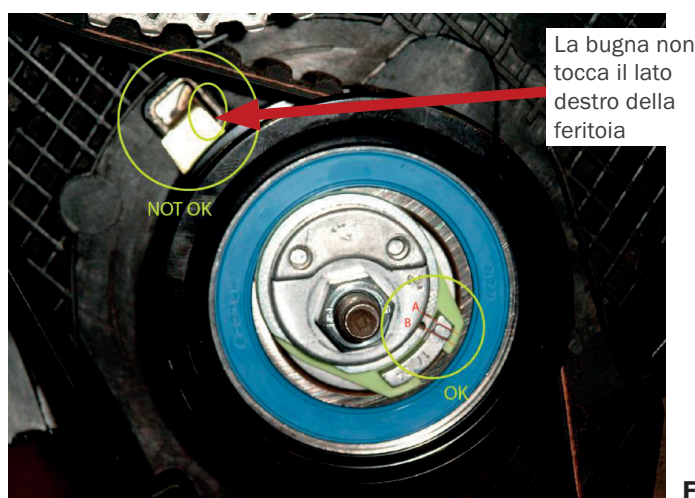
FIG. 5

La Fig. 5 mostra uno degli errori comuni. Il cursore è perfettamente posizionato tra le linee A e B ma la bugna NO. Quest'ultima non spinge contro il lato destro della feritoia. Il motivo è che il tenditore è stato mosso in senso anti-orario durante il processo di tensionamento.

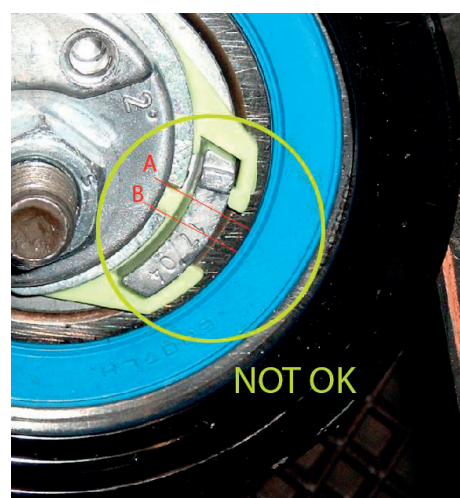
FIG. 6

Nella Fig. 6 viene mostrato un secondo possibile errore. È possibile vedere che l'indicatore non ha superato la linea A ed è di fronte al tratteggio a croce. Questo significa che la cinghia non è sufficientemente tesa.

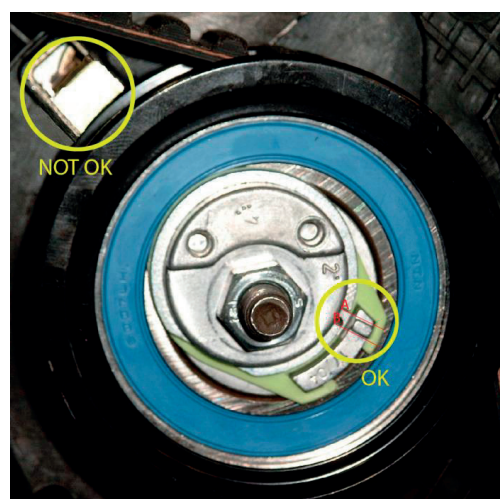
FIG. 8

Nella Fig. 8 è possibile vedere un quarto errore dove la bugna è "chiusa" nella feritoia anche se il cursore è perfettamente posizionato tra le linee A e B. In questo caso la cinghia perderà tensione nel funzionamento.

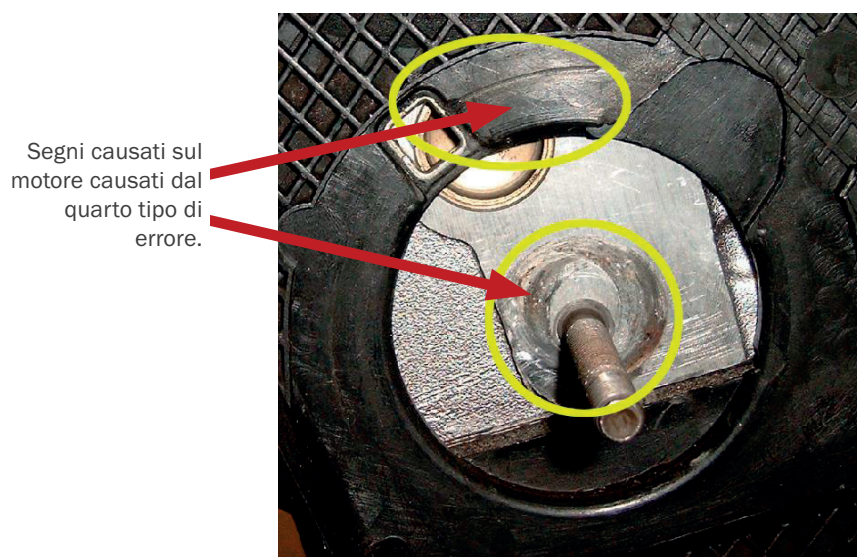
**FIG. 9**

Nella Fig. 9 è possibile vedere i segni sul motore causati da questo tipo di errore di installazione. In questo caso si noterà anche che il cursore del tenditore è leggermente piegato.

**Se il tenditore non è posizionato correttamente, prima o poi il motore subirà un danno.**

Insistiamo nel sottolineare l'importanza di seguire tutte le fasi del processo di installazione di questo tenditore senza saltarne una.
