# TECHNICAL BULLETIN 012

31/03/2006

## ИНФОРМАЦИЯ ПО УСТАНОВКЕ СИНХРОННОГО ПРИВОДА ДЛЯ VAG 1.9 D

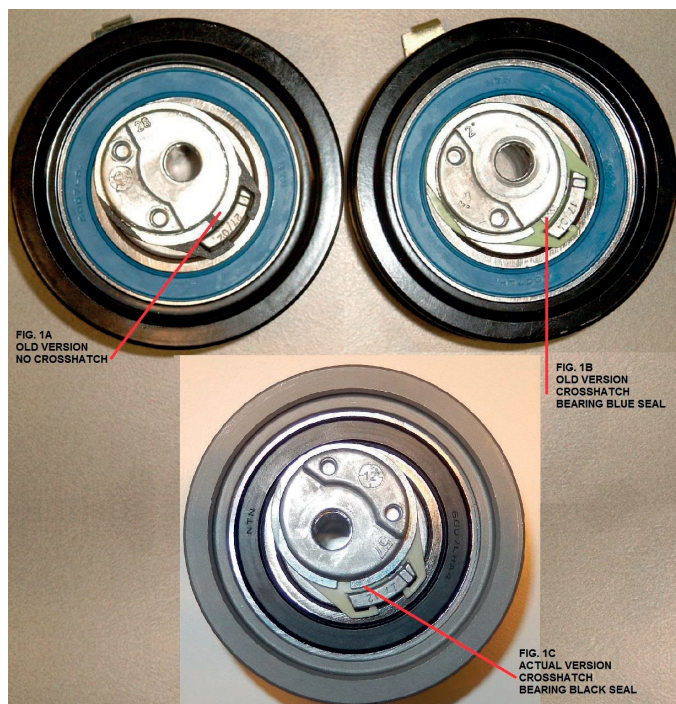
РИС. 1

Как можно увидеть из рис. 1, в отличие от предыдущих двух поколений (1B + 1C) на этот натяжитель нанесена штриховка (CROSSHATCH) для индикации износа ремня (см. также рис. 4). По этому участку можно определить износ ремня и необходимость его замены.

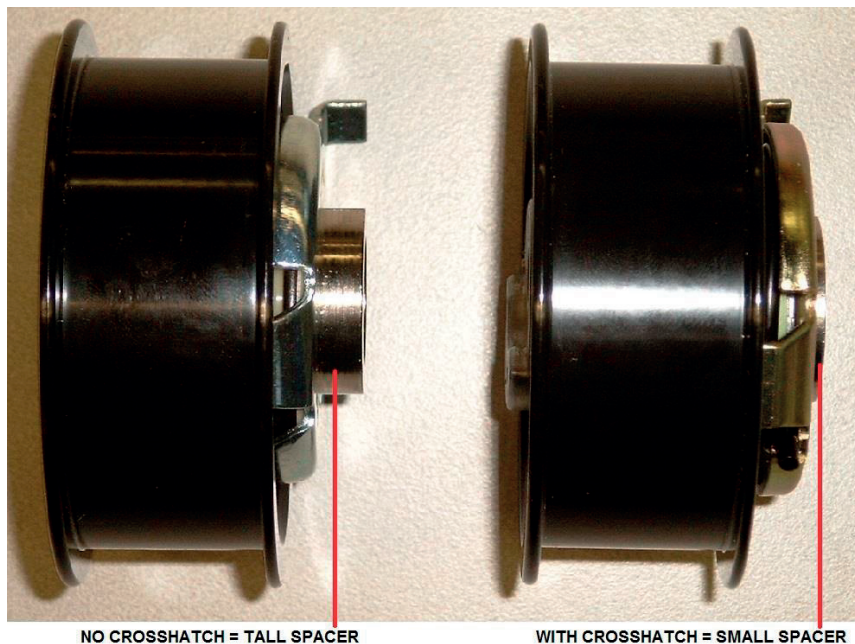
РИС. 2

На рис. 2 показано также, что натяжители со штриховкой оснащены более короткой распоркой (SPACER). Однако расстояние между блоком двигателя и роликом осталось таким же.

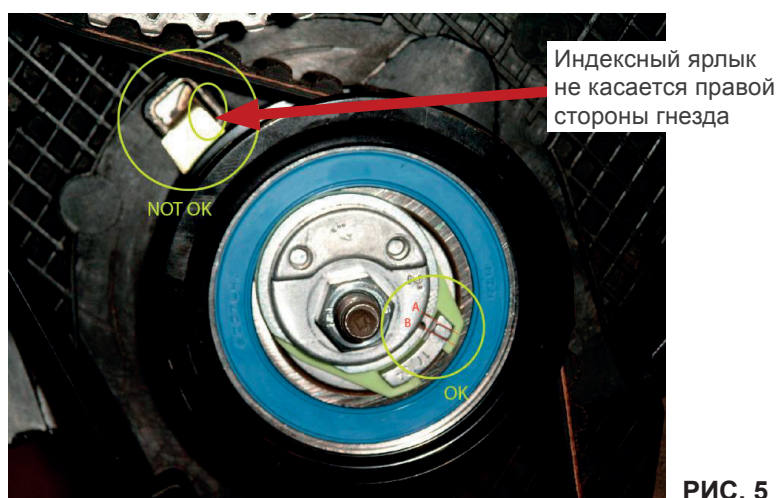
РИС. 5

На рис. 5 показана одна из наиболее распространенных ошибок. Указатель идеально расположен между линиями А и В, но индексный ярлык расположен неверно. Индексный ярлык находится в гнезде, но не упирается в правую сторону гнезда. Причиной этого является прокручивание натяжителя против часовой стрелки во время процесса натяжения.

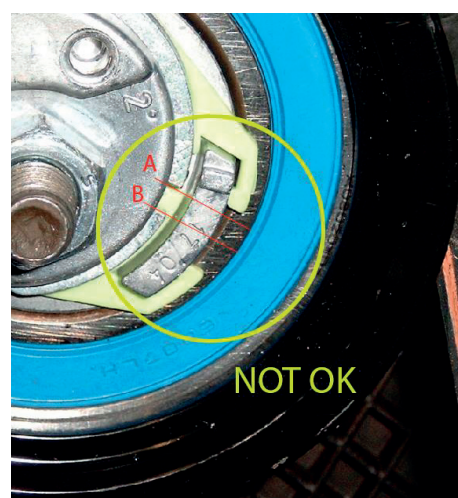
РИС. 6

Вторую возможную ошибку можно увидеть на рис. 6. Как можно заметить, указатель не прошел линию А и находится в передней части штриховки. Это означает, что ремень привода будет натянут слишком слабо.

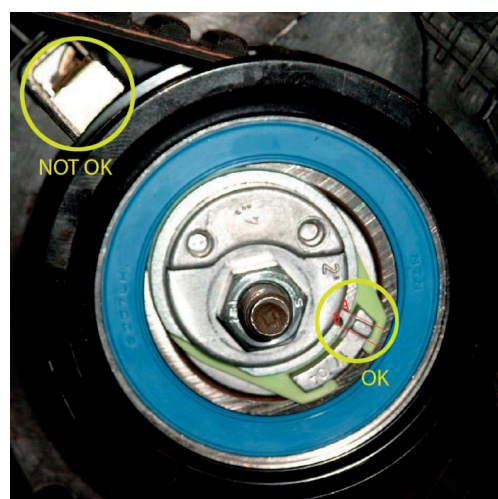
РИС. 8

На рис. 8 показана четвертая ошибка, когда индексный ярлык не зафиксирован в гнезде, хотя указатель идеально расположен между линиями А и В. В этой ситуации ремень потеряет натяжение во время эксплуатации.

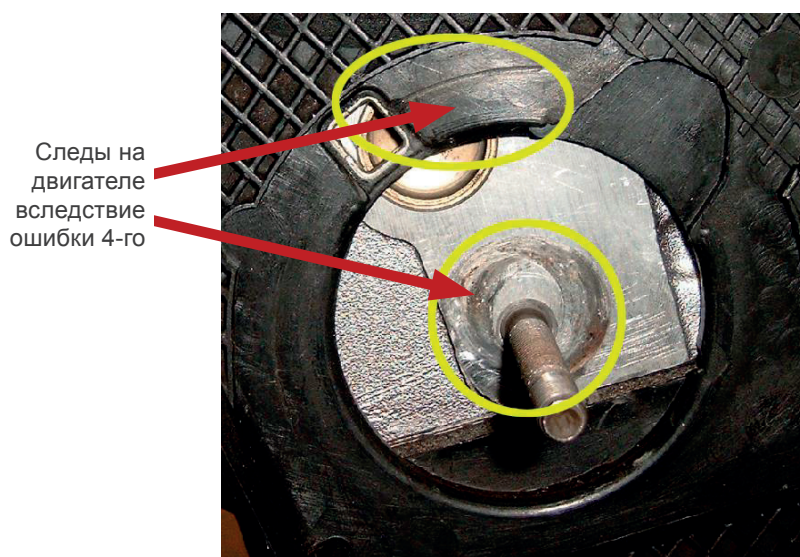
РИС. 9

На рис. 9 показаны следы на двигателе, вызванные таким типом неправильной установки. В этом случае вы также увидите, что индексный ярлык на натяжителе слегка согнулся.

**Эксплуатация транспортного средства с неправильно установленным натяжителем приведет к серьезному повреждению двигателя.**

Поэтому необходимо понимать всю важность четкого и полного соблюдения всех этапов установки этого натяжителя.
