# TECHNICAL BULLETIN 012

31/03/2006

## VAG 1.9 D / KAMREM / MONTERINGSINFORMATION

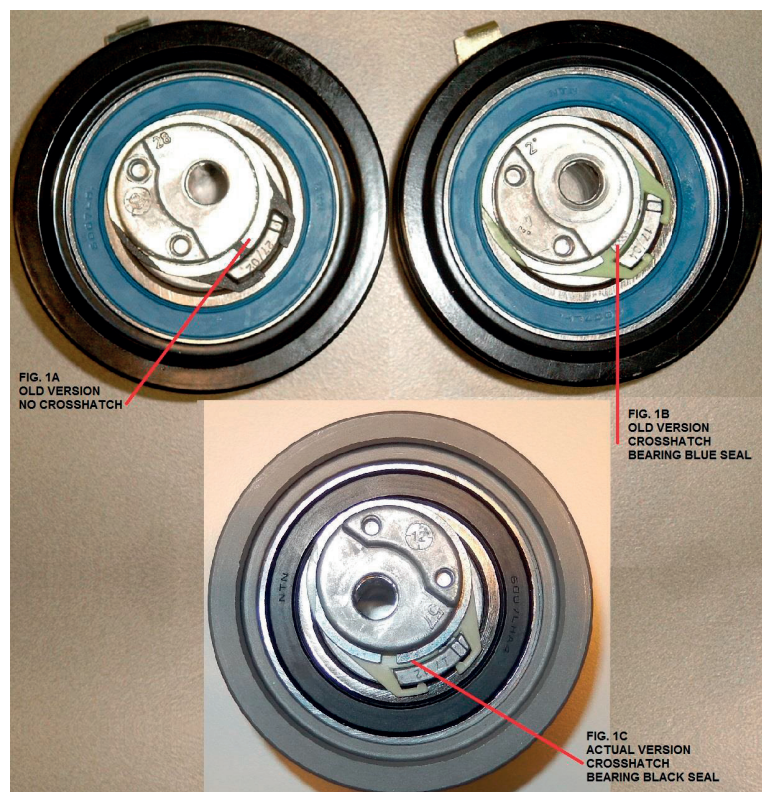
BILD 1

I bild 1 syns tydligt att denna spännare (sedan två generationer tillbaka, 1B och 1C) har en slitageindikering i form av ett kors (se även bild 4). Indikeringen visar när kamremmen är utsliten och när den behöver bytas ut.

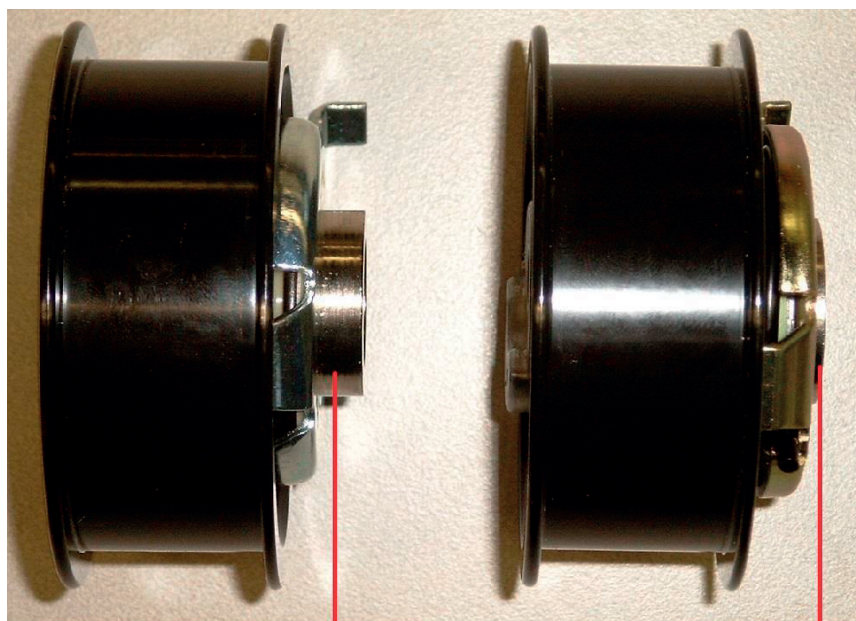
BILD 2

I bild 2 syns också att spännare med kors har en kortare distans. Avståndet mellan motorblock och löphjul är dock detsamma.

NO CROSSHATCH = TALL SPACER

WITH CROSSHATCH = SMALL SPACER

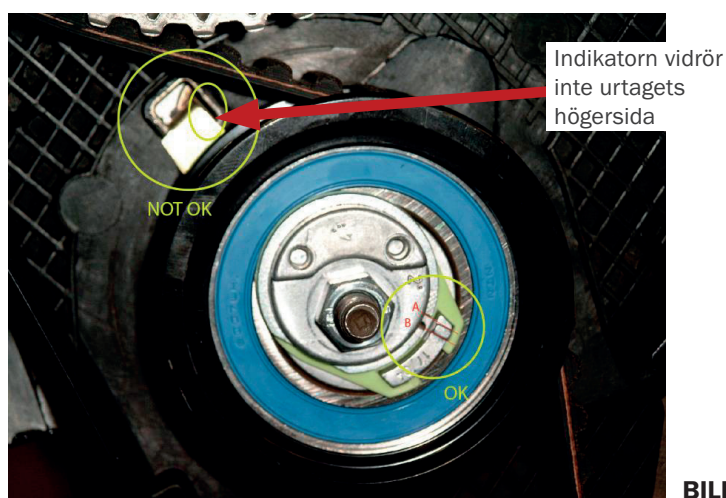
BILD 5

Bild 5 visar ett av de vanligaste monteringsfelen. Pekaren har ett perfekt läge mellan linje A och B, men indikatorn är felplacerad. Visserligen sitter indikatorn i urtaget, men den ligger inte an mot dess högra sida. Det beror på att spännaren flyttades moturs under spänningsproceduren.

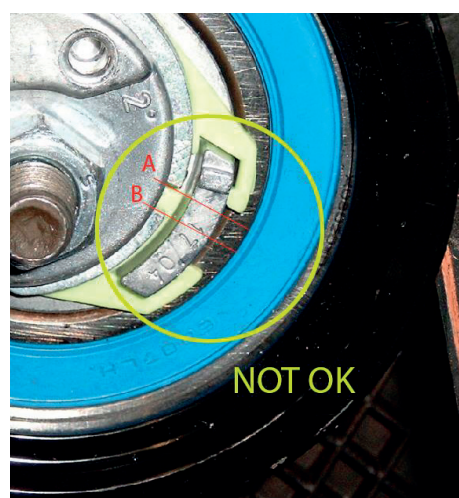
BILD 6

Bild 6 visar ett andra vanligt fel. Pekaren har här inte passerat linje A, utan står mitt emot korset. Det innebär att remmen blir för dåligt spänd.

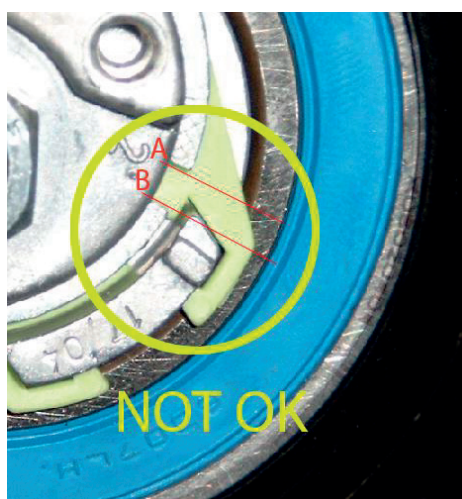
BILD 7

Ett tredje monteringsfel visas i bild 7. Pekaren har gått förbi linje B, vilket innebär att remmen blir för hårt spänd.

7. Vrid spännarens justeringsdon medurs med tillhörande specialverktyg tills pekaren är i rätt position (bild 4). Om den vrids för långt (bild 7), vrid tillbaka justeringsdonet hela vägen och börja om.

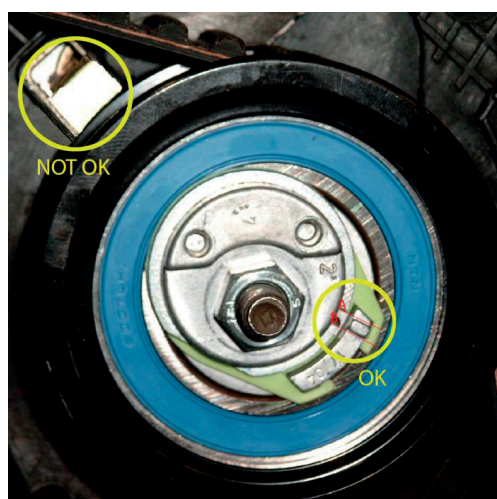
BILD 8

Bild 8 visar ett fjärde möjligt fel. Där sitter inte indikatorn i urtaget, trots att pekaren har ett perfekt läge mellan linje A och B. Så snart motorn startar kommer remmen att förlora sin spänning.

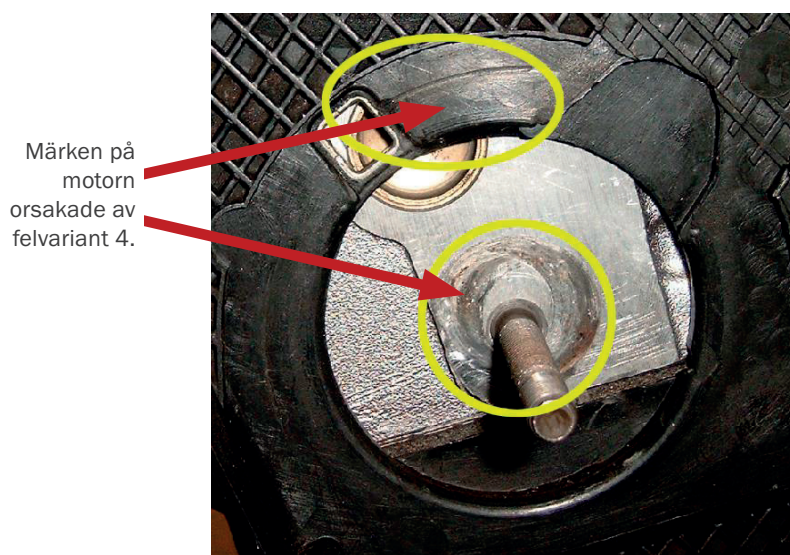
**BILD 9**

De märken som uppstår på motorn på grund av den här typen av fel syns i bild 9. I detta fall syns också att indikatorn på spännaren är en aning böjd.

**Om bilen lämnas till kund med felinställd spännare kommer allvarliga motorskador att uppstå.**

Det är oerhört viktigt att följa samtliga steg i denna monteringsanvisning exakt. Inget av dem får hoppas över.
