# TECHNICAL BULLETIN 012

## VAG 1.9 D / SENKRONIZE TAHRİK / KURULUM BİLGİLERİ

5543XS ve Kitleri, 5559XS ve Kitleri

1.9SDI, 1.9TDI

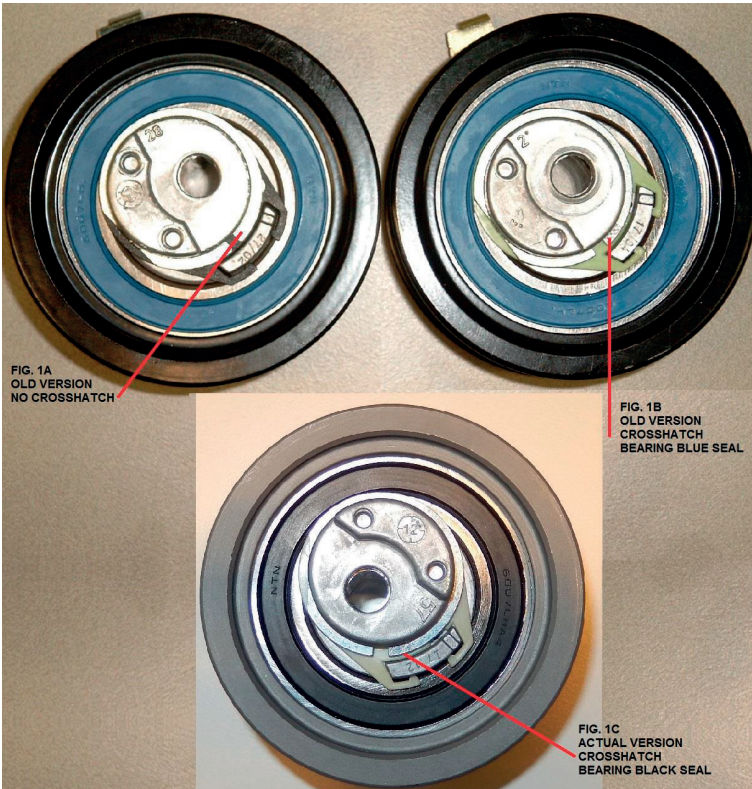
ŞEKİL 1

Şekil 1'de, bu gerginin 2 nesildir (Şekil 1B ve 1C) çapraz çizgili (Crosshatch) kayış aşınma göstergesine sahip olduğunu görebilirsiniz (ayrıca bkz. Şekil 4). Bu bölümde triger kayışının ne zaman aşınmış kabul edilmesi ve ne zaman değiştirilmesi gerektiği gösterilir.

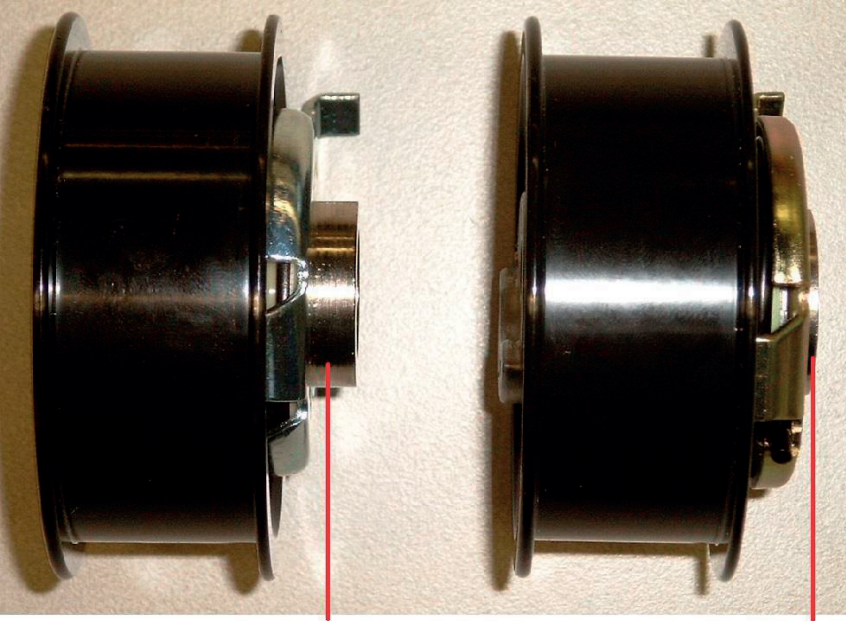
ŞEKİL 2

Şekil 2'de çapraz çizgili (Crosshatch) gerginin daha kısa bir ara parçaya da sahip olduğunu görebilirsiniz. Ancak motor bloğu ve kasnak arasındaki mesafe aynı kalır.

NO CROSSHATCH = TALL SPACER

WITH CROSSHATCH = SMALL SPACER

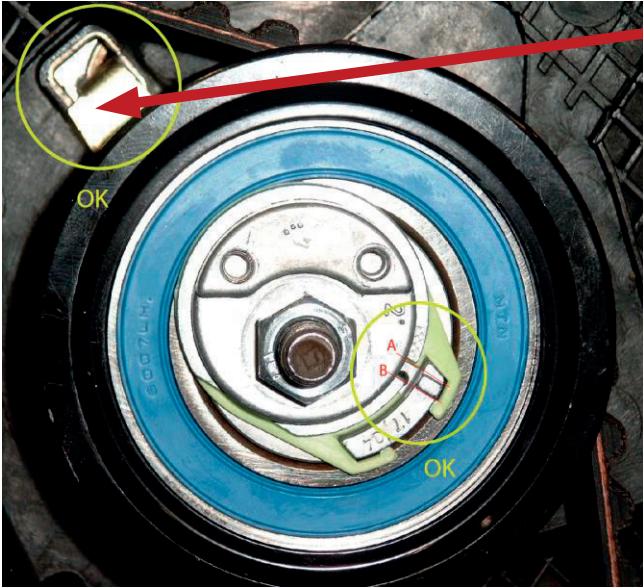
ŞEKIL 3

Gösterge  
tırnağı

4. Yeni gergiyi takın (somunu elle sıkın). Gösterge tırnağı yuvanın içine gerektiği gibi yerleşmelidir (Şekil 3). **Yuvanın sağ tarafına gelmelidir. Yeni avaraları takın.**

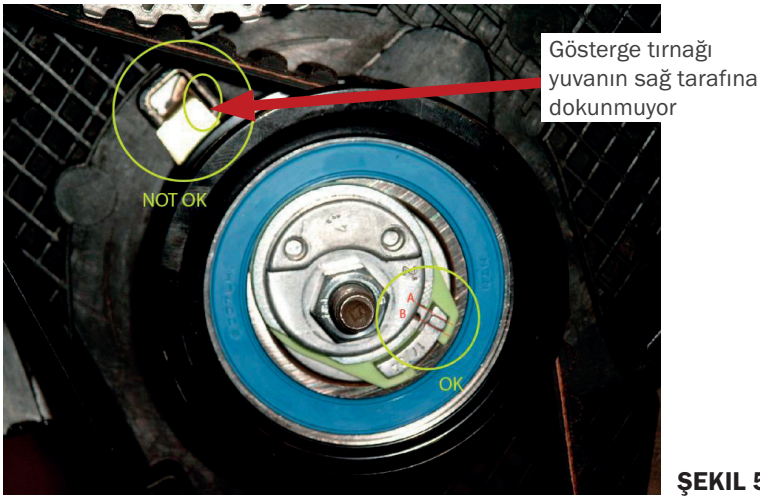
ŞEKİL 5

Şekil 5'te en sık ortaya çıkan hatalardan biri gösterilir. Gösterge (pointer) A ve B çizgileri arasında tam olarak konumlandırılmış ancak gösterge tırnağı uygun değil. Gösterge tırnağı yuvada ancak yuvanın sağ tarafına doğru itmiyor. Bunun nedeni gerdirme işlemi sırasında gerginin saat yönünün tersine hareket ettirilmesi.

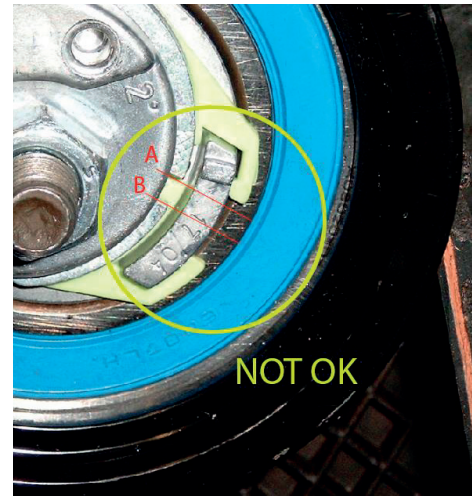
ŞEKİL 6

Şekil 6, olası bir ikinci hatayı göstermektedir. Göstergenin (pointer) A çizgisini geçmediğini ve çapraz çizginin (Crosshatch) önünde olduğunu görebilirsiniz. Bu, kayışın çok düşük bir gerginliğe sahip olacağı anlamına gelir.

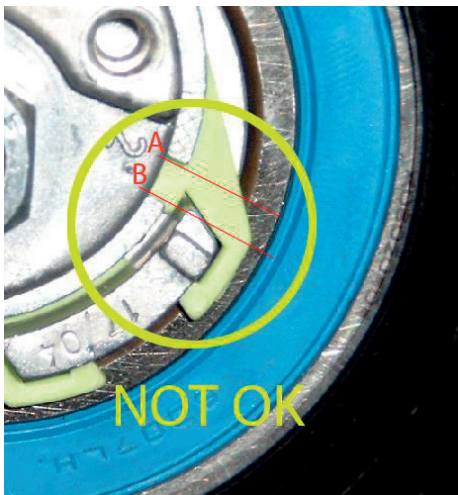
ŞEKİL 7

Üçüncü kurulum hatası Şekil 7'de gösterilir. Gösterge (pointer) B çizgisini geçmiştir; bu demektir ki kayış çok fazla gerdirecektir.

7. Gergi ayarlayıcısını özel takım yardımıyla gösterge (pointer) doğru konuma gelene kadar saat yönünde döndürün (Şekil 4). Çok fazla döndürülürse (Şekil 7) ayarlayıcıyı sonuna kadar geri döndürüp baştan başlayın.

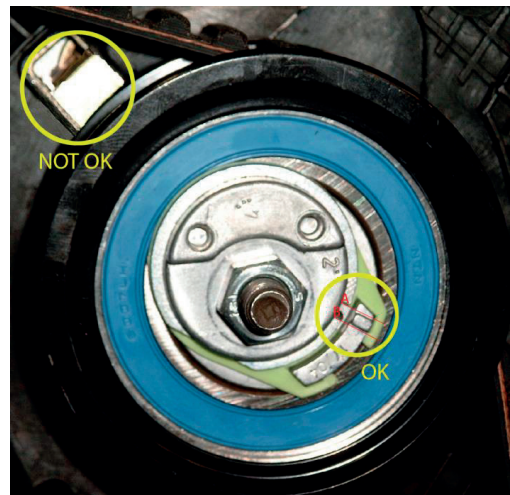
ŞEKİL 8

Şekil 8'de gösterge tırnağının yuvaya kilitlenmediği ancak göstergenin (pointer) A ve B çizgileri arasında tam olarak konumlandırıldığı dördüncü hatayı görebilirsiniz. Bu şekilde, kayış çalışırken gerginliğini kaybedecektir.

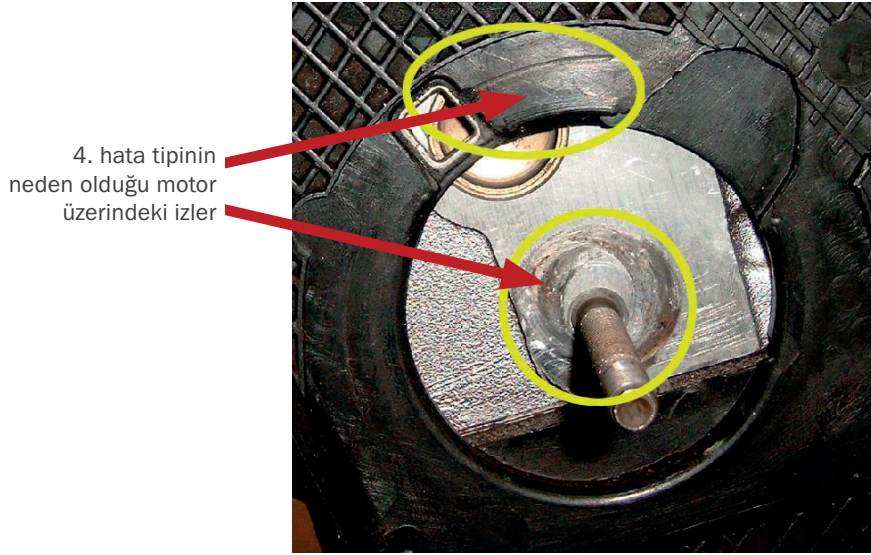
ŞEKİL 9

Şekil 9'da motor üzerinde bu tip hatanın neden olduğu izleri görebilirsiniz. Bu durumda ayrıca gergi üzerindeki gösterge tırnağının çok az büküldüğünü de göreceksiniz.

**Araç, yanlış konumlandırılmış bir gergi ile hareket ettiğinde motorda önemli bir hasar oluşacaktır.**

Bu gerginin kurulması işlemindeki tüm adımların hiçbirini atlamadan takip edilmesi gerektiğinin çok önemli olduğunu ne kadar vurgulasak azdır.
