# 012

# Technical Bulletin

## PowerGrip-sarjoissa K015543XS, K025543XS ja K015559XS käytettävän kiristimen asennus

**K015543XS, K025543XS ja K015559XS**  
AUDI / SEAT / SKODA / VOLKSWAGEN  
A3, Cordoba, Ibiza, Inca, Leon, Toledo, Octavia,  
Bora, Caddy, Golf, New Beetle, Polo  
1.9 Sdi/TDi  
**AGP, AGR, AHF, ALH, AQM, ASV, ASY,AYQ**

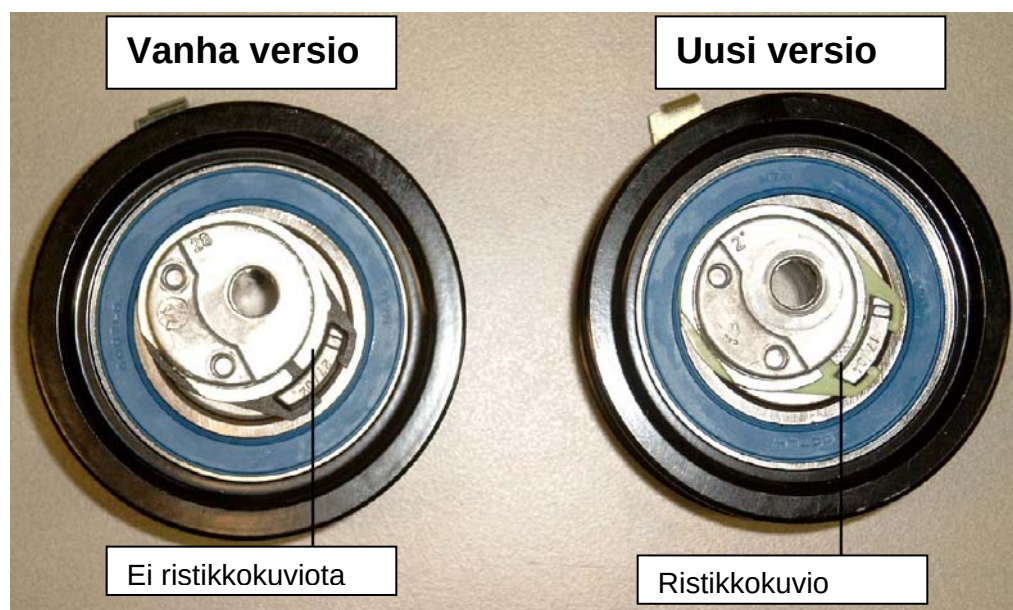
Kuva 1

Kuvassa 1 voidaan nähdä, että vain uudessa versiossa on ristikkokuvio/hihnan kulumisvaroitin (katso myös kuva 4). Tämä alue osoittaa, milloin jakohihna on kulunut ja se pitää vaihtaa.

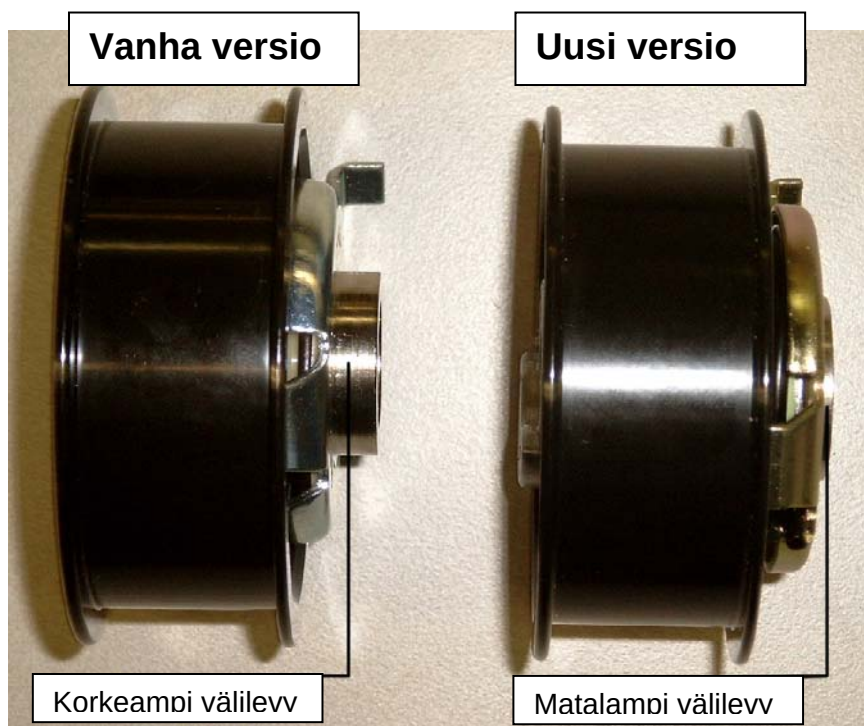
Kuva 2

Kuvassa 2 voidaan nähdä, että uudessa kiristimessä on myös ohuempi välilevy. Joka tapauksessa, etäisyys moottorilohkosta hihnapyörään pysyy samana.

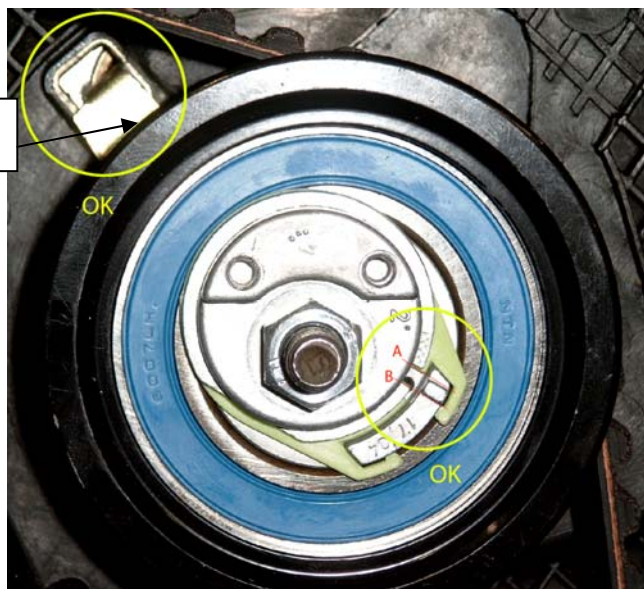
Kuva 3

Jos kahden kierroksen jälkeen osoitinmerkki on linjojen A ja B välissä, ja jos merkkikieleke on kohdallaan urassa ja nojaa **oikeaa** reunaa vasten (kuva 3 ja 4), vain silloin on kiristin asennettu oikein.

Merkkikieleke

Kun kiristin on asennettu, varmista, että merkkikieleke on paikallaan ja asettuu kunnolla koloonsa (kuva 3 ja 4). Käytä erikoistyökalua jännittääksesi kiristimen ja käännä myötäpäivään kunnes osoitinmerkki asettuu täydellisesti paikalleen lijojen A ja B väliin. Käytä peiliä nähdäksesi tämän kunnolla moottoritilassa. Kiristä pultti (23 Nm).

Jos merkkikieleke ei ole oikeassa paikassaan, on kiristuksen säätö asloitettava kokonaan alusta.

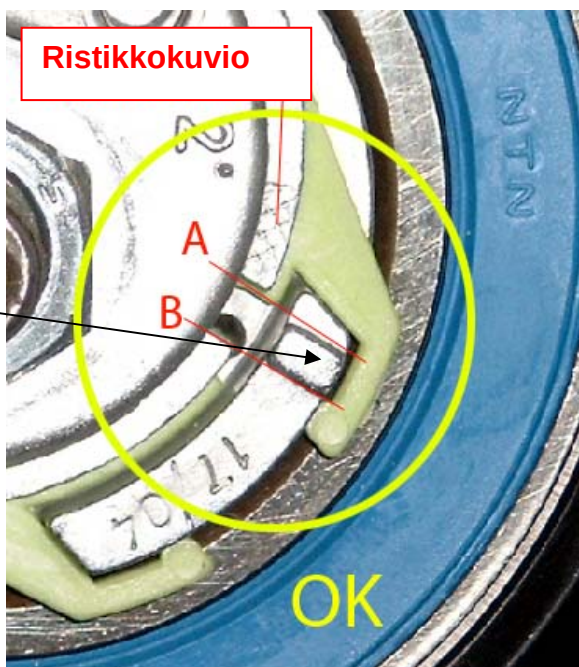
Kuva 4.

Ristikkokuvio

Osoitinmerkki

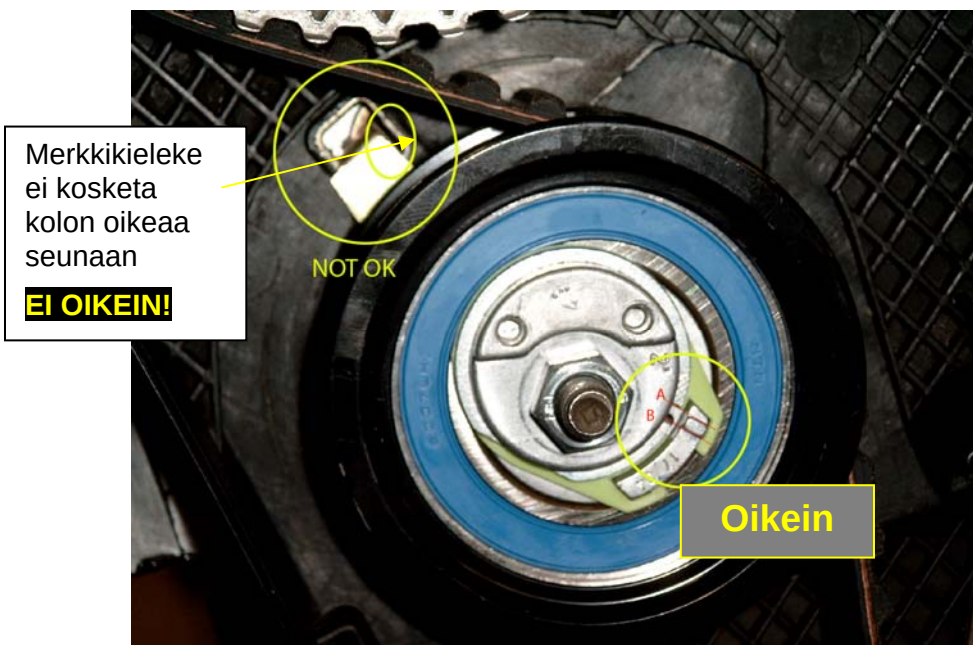
Kuva 5 näyttää yhden yleisistä virheistä. Osoitinmerkki on hienosti kohdallaan linjojen A ja B välissä, mutta merkkikieleke ei ole kohdallaan. Se on kolossaan, mutta ei työnny kolon oikeaa reunaa vasten. Syy tähän on se, että kiristintä on käännetty vastapäivään kiristysasennuksen aikana.

**Kun kiristuksen säätö on kesken, älä koskaan käännä kiristintä vastapäivään!**

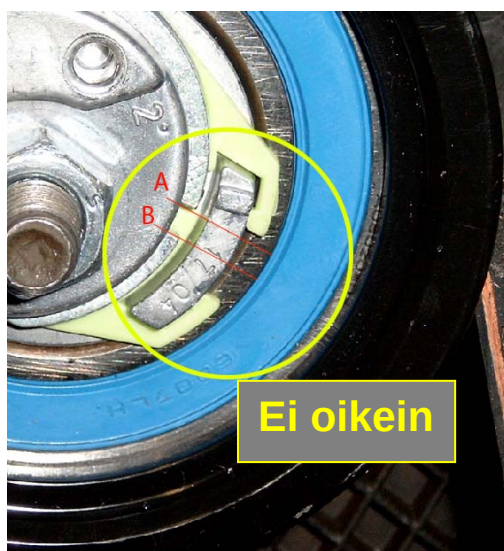
Kuva 6

Toinen mahdollinen virhe voidaan nähdä kuvassa 6. Nähdään, että osoitinmerkki ei ole saavuttanut linjaa A ja on ristikkokuvion edessä. Tämä tarkoittaa, ettei hihnaa ole kiristetty tarpeeksi.

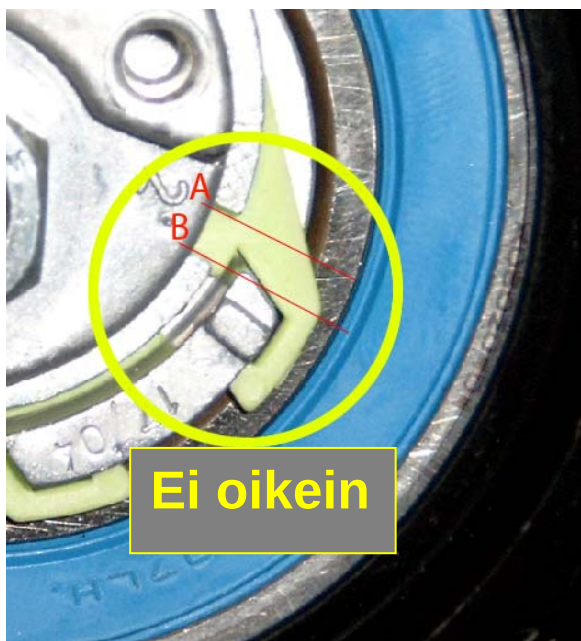
Kuva 7

Kolmas asennusvirhe on kuvassa 7. Osoitinmerkki on ohittanut linjan B. Tämä tarkoittaa, että hihnaa on kiristetty liikaa.

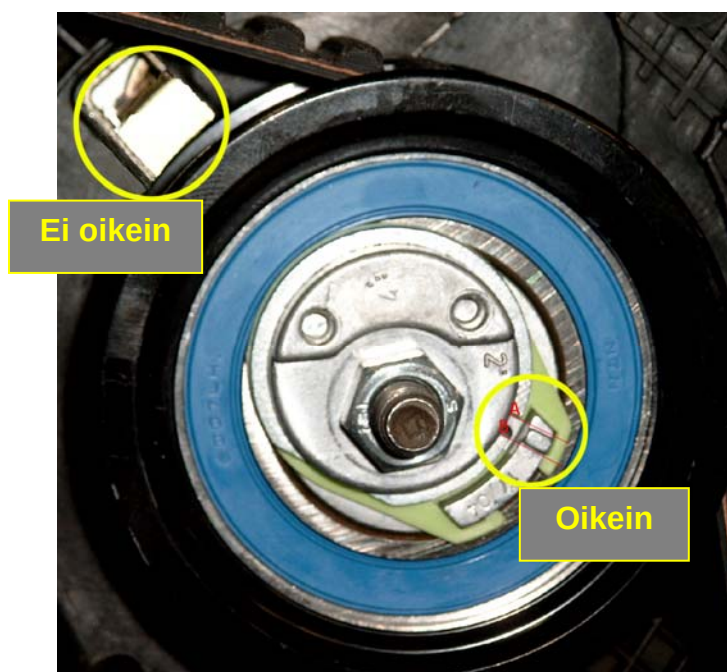
Kuva 8

Kuvassa 8 voidaan nähdä neljäs mahdollinen virhe, jossa merkkikieleke ei ole lukittunut koloonsa vaikka osoitinmerkki on aivan oikeassa paikassa linjojen A ja B välissä. Tässä tapauksessa hihna kireys purkautuu, kun moottoria käytetään.

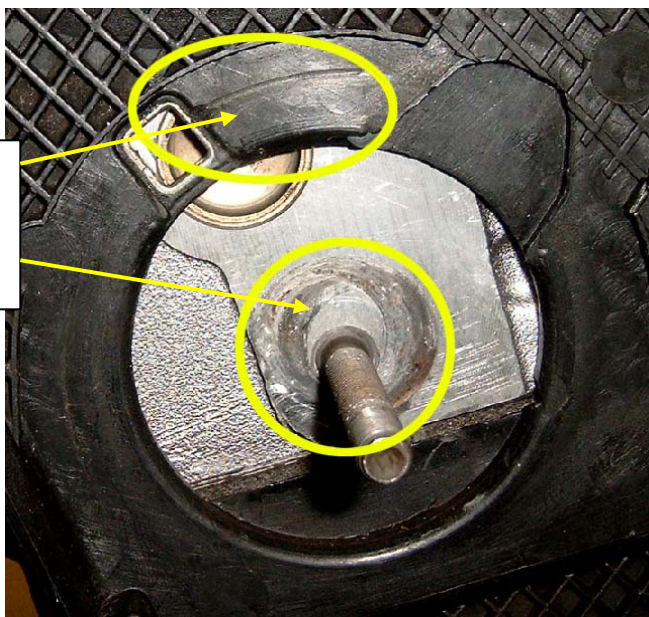
Kuva 9

Kuvassa 9 voidaan nähdä jäljet moottorissa, jotka tämän tyyppinen väärä asennus aiheuttaa. Tässä tapauksessa voidaan myös huomata, että kiristimen merkkikieleke on lievästi taipunut yli.

Jäljet moottorissa, jotka 4. virhetyyppi on aiheuttanut.

**Jos ajoneuvo annetaan ajoon väärin asennetun kirististimen kanssa, vakava moottorivaurio tapahtuu ennenmin tai myöhemmin.**

Ei voida painottaa tarpeeksi, kuinka tärkeää on noudattaa kaikkia asennusprosessin kohtia eikä jättää yhtään vaihetta tekemättä. On parempi uhrata 5 min asennuksessa kuin tuhota koko moottori lopulta.
