# TECHNICAL BULLETIN 041

23/12/2010

## VAG 1.9 D / NEBENANTRIEB / HINWEISE ZUR SPANNROLLE

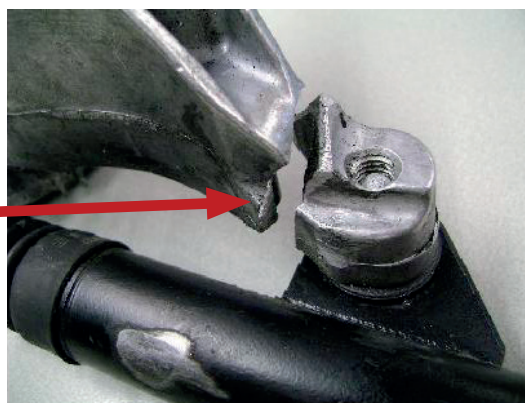
Das drohende oder tatsächliche Versagen einer Spannrolle ist in den meisten Fällen auf eine Fehlfunktion der OAP zurückzuführen. Eine nicht einwandfrei funktionierende OAP führt zu ungewöhnlichen Riemenschwingungen, wodurch die Halterung der Spannrolle eine Materialermüdung erleidet, die zum Bruch führt (Abb. 1 und 2).

Die Halterung schert stets an derselben Stelle ab (direkt über der Verbindung der Halterung mit der hydraulischen Dämpfung).

Die gebrochene Spannrollenhalterung ist das Ergebnis übermäßiger Schwingungen, nicht deren Ursache!

- Die OAP ist ein Verschleißteil, welches regelmäßig auf einwandfreie Funktion überprüft werden muss.
- Tauschen Sie die Riemenscheibe der Lichtmaschine gegen das vorgeschriebene Gates-Teil aus.
- Befolgen Sie die OE-Empfehlungen für das Einbauverfahren.
- Tauschen Sie alle Serviceteile des Antriebs aus, verwenden Sie das vollständige Kit.
