## Napinacz DriveAlign® T38192

**T38192/ K046PK1660**

AUDI, SEAT, SKODA, VOLKSWAGEN  
A3, Cordoba, Leon, Toledo, Octavia, Bora,  
Caddy, Golf, New Beetle, Polo

1.9 TDI 8V

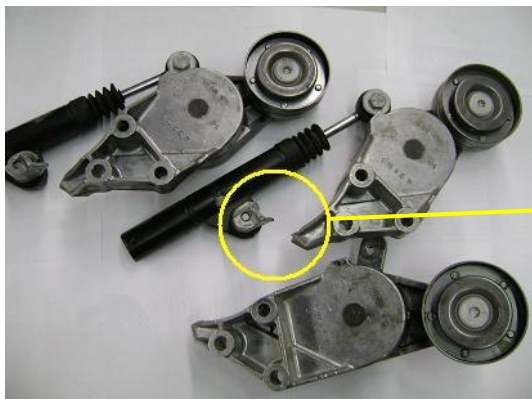
Zdj. 1

W wyniku analizy zgłaszanych przedwczesnych awarii napinacza T38192 stwierdzono, iż przyczyną ich powstania było wadliwie funkcjonujące OAP. Niewłaściwa praca OAP powoduje anormalne vibracje paska, co w efekcie na skutek zmęczenia materiału prowadzi do pęknięcia wspornika napinacza (Zdj. 1 i 2).

Wspornik będzie ulegał ścinaniu w tym samym punkcie (tuż nad złączem wspornika z siłownikiem hydraulicznym).

Pęknięcie wspornika napinacza jest wynikiem nadmiernych drgań, a nie ich przyczyną!

OAP jest częścią eksploatacyjną, która musi być regularnie sprawdzana pod kątem prawidłowego funkcjonowania. Wymieniaj koło pasowe alternatora na część zalecaną przez firmę Gates. Postępuj zgodnie z procedurą montażu opracowaną przez producenta samochodu.

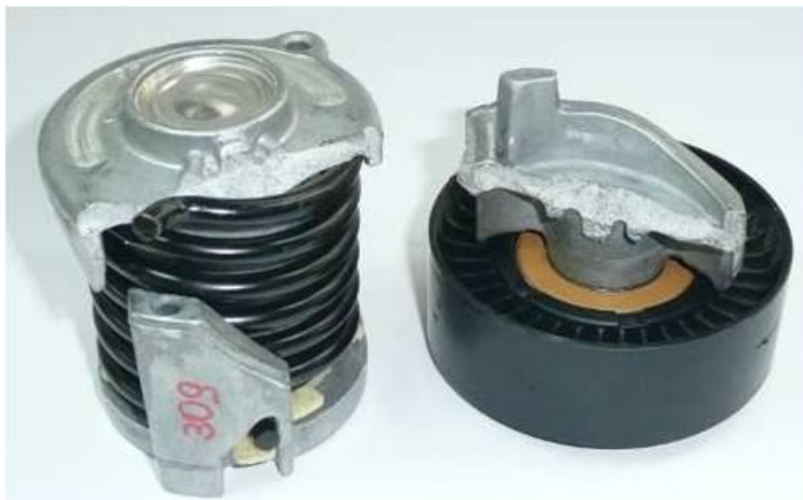
Zdj. 3

Również w innych przypadkach zużyte / zablokowane OAP powodowało awarię napinacza (Zdj. 3).
