## VAG 1.9 D / INFORMATIONS RELATIVES AU GALET TENDEUR

**REFERENCE GATES :**  
T38192 & kits.

1.9 TDI 8V, 1.9 SDI 8V.

# TECHNICAL BULLETIN 041

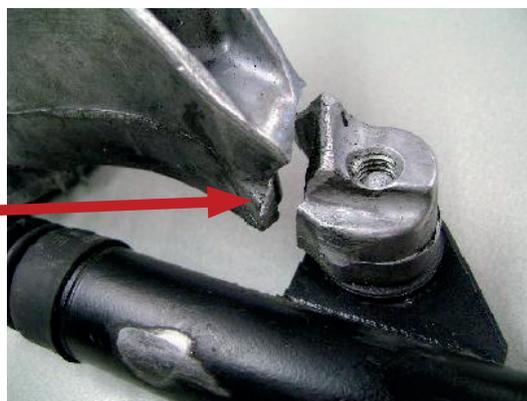
Dans la plupart des cas où le tendeur semblait être défaillant, ou s'est cassé, le dysfonctionnement de l'OAP a été prouvé. Une OAP qui ne fonctionne pas correctement entraîne des vibrations anormales de la courroie, et à terme affecte le métal de la patte du tendeur jusqu'à la rupture (Fig. 1 et 2).

La patte se rompt toujours au même endroit (juste au-dessus de la connexion entre la patte et l'amortisseur hydraulique).

La patte cassée du tendeur n'est pas à l'origine des vibrations excessives, elle en est le résultat !

- L'OAP est une pièce d'usure dont l'état de fonctionnement doit régulièrement être vérifié.
- Remplacer la poulie d'alternateur uniquement par la poulie Gates préconisée au catalogue.
- Suivre la procédure d'installation recommandée par la première monte.
- Remplacer toutes les pièces de rechange dans la transmission, utiliser le kit complet.

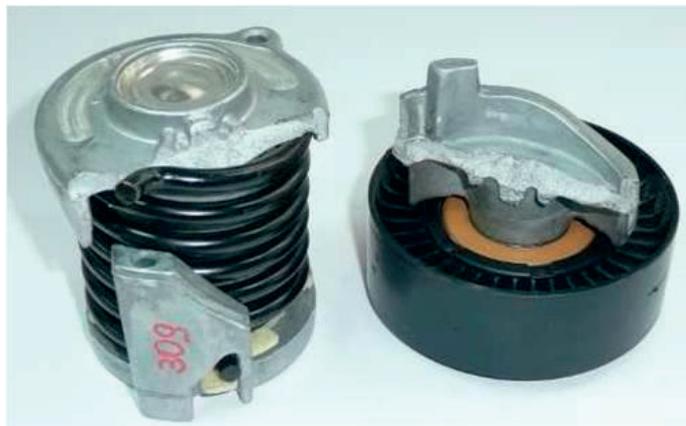
FIG. 3

- poulie d'alternateur débrayable usée
- poulie fixe (non débrayable) installée à la place de l'OAP préconisée
- utilisation d'un OAD (Overrunning Alternator Decoupler – Découpleur d'Alternateur à Roue Libre) au lieu d'un OWC (One Way Clutch – Embrayage Unidirectionnel)

Dans tous ces cas, l'OAP ne fonctionnant pas comme il devrait, l'élément hydraulique du tendeur doit faire face à des vibrations anormales dans la transmission, entraînant la fatigue du métal de la patte. (Fig. 3)
