VAG 1.9 D / TRASMISSIONE ACCESSORIA / INFORMAZIONI SUL TENDITORE

RIFERIMENTO GATES:
T38192 e kit.

TECHNICAL BULLETIN 041

23/12/2010

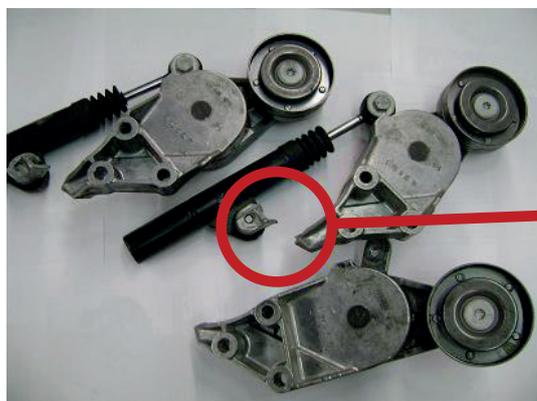
FIG. 1

Nella maggior parte dei casi in cui il tenditore sembra essere guasto o anche rotto, è stata verificato il malfunzionamento dell'OAP. Un'OAP malfunzionante comporta a vibrazioni anomale della cinghia e sottopone ad eccessiva fatica la staffa del tenditore, portando alla rottura (Fig. 1 e Fig. 2).

La staffa si rompe sempre nello stesso punto (appena sopra la congiunzione della staffa con l'ammortizzatore idraulico).

La staffa del tenditore rotta è il risultato di eccessive vibrazioni, non la causa!

- L'OAP è un articolo soggetto ad usura, di cui va regolarmente verificata la funzionalità.
- Sostituire la puleggia per alternatore con il corretto riferimento Gates.
- Seguire la procedura d'installazione suggerita dal produttore originale.
- Sostituire tutte le parti di ricambio della trasmissione, utilizzare il kit completo.

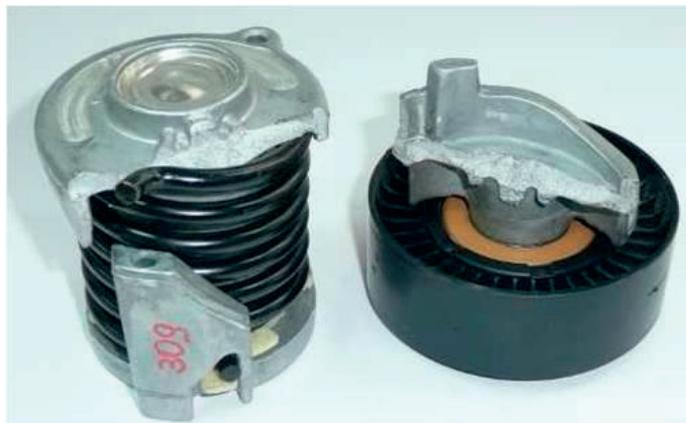
FIG. 3

Le cause principali più comuni per questo guasto sono:

- OAP consumata
- Installazione di una puleggia piena anziché un'OAP previsto dall'OE
- Utilizzando un disaccoppiatore a ruota libera (OAD) anziché una frizione unilaterale (OWC)

In tutti i casi in cui l'OAP non ha funzionato come avrebbe dovuto, l'elemento del tenditore idraulico deve gestire vibrazioni anormali nella trasmissione, comportando un'eccessiva fatica della staffa. (Fig. 3)

- Con il motore al minimo: guardare se il tenditore si muove in modo anomalo. Ove presente, potrebbe essere necessario sostituire l'OAP/TVD.
- Con il motore ad alti giri: spegnerlo e ascoltare se si sentono rumori di rotazione anomali. Se presenti, l'OAP potrebbe avere un cuscinetto consumato.
