# TECHNICAL BULLETIN 041

23/12/2010

## VAG 1.9 D / INFORMATIE HULPAANDRIJVING / SPANROL

**GATES-REFERENTIE:**  
T38192 en kits.

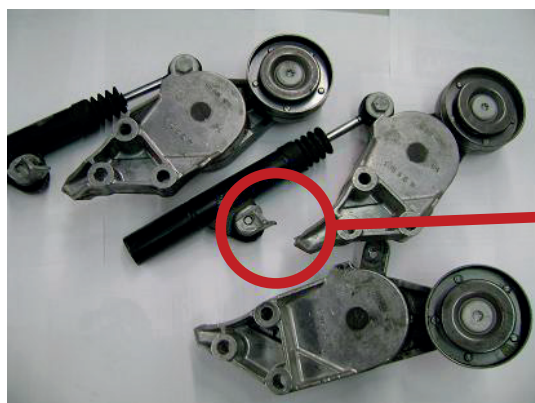
FIG. 1

Als de spanrol minder leek te werken of zelfs defect bleek, was dit in de meeste gevallen te wijten aan een defecte OAP. Een OAP die niet behoorlijk functioneert, leidt tot abnormale riemtrillingen, met als gevolg dat de spanrolarm kan scheuren vertonen en uiteindelijk zal afbreken door metaalmoeheid (fig. 1 en 2).

De steun zal altijd op dezelfde plaats breken (net boven de verbinding van de arm met de hydraulische spanner).

De gebroken spanrolarm is het gevolg van bovenmatige trillingen, niet de oorzaak!

- De OAP is een slijtage-onderdeel, waarvan de werking regelmatig moet worden gecontroleerd.
- Vervang de dynamoschijf met het voorgeschreven onderdeel van Gates.
- Voer de installatie uit volgens de door OE voorgeschreven instructies.
- Vervang alle serviceonderdelen van de aandrijving; gebruik de volledige kit.

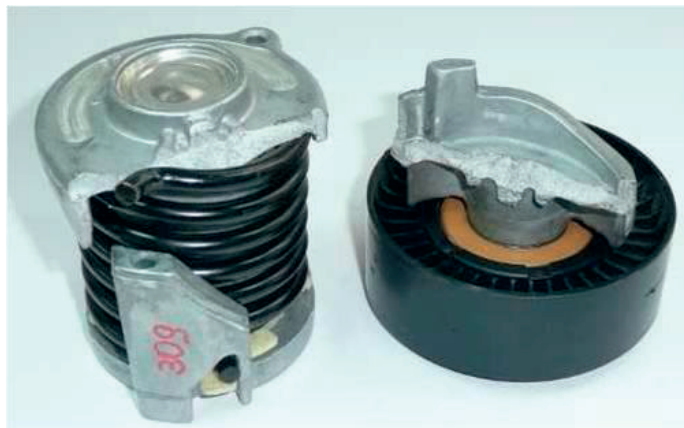
FIG. 3

De meest voorkomende hoofdoorzaken voor een vroegtijdig falen zijn:

- Een versleten dynamovrijloopschijf (OAP)
- Een vaste schijf gemonteerd in plaats van een OAP
- Het gebruik van een OAD in plaats van een OWC

Aangezien de OAP niet meer naar behoren functioneerde, kreeg de hydraulische spanner in al deze gevallen te maken met abnormale trillingen in de aandrijving, met de hierboven omschreven metaalmoeheid tot gevolg (fig. 3).
