ИНФОРМАЦИЯ ПО НАТЯЖИТЕЛЮ ДЛЯ VAG 1.9 D

НОМЕР GATES:
Т38192 и комплекты.

ДВИГАТЕЛЬ:
1.9 TDI 8V, 1.9 SDI 8V.

TECHNICAL BULLETIN 041

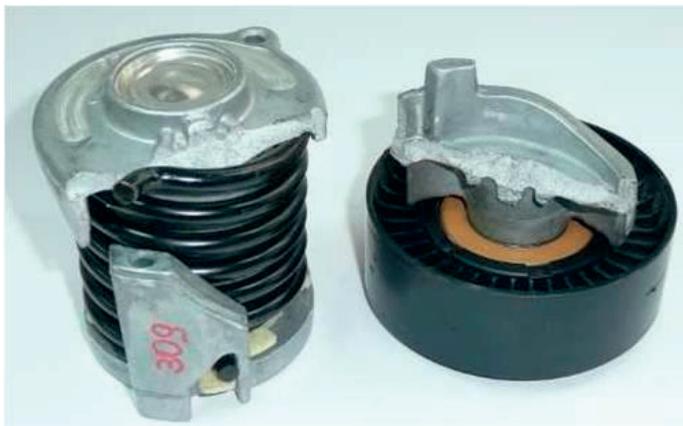
РИС. 3

Наиболее распространенными причинами такого отказа являются:

- Изношенная обгонная муфта генератора.
- Установка сплошного шкива вместо обгонной муфты генератора, предписанной производителем.
- Использование разъединительной обгонной муфты генератора (OAD) вместо муфты свободного хода (OWC).

Во всех этих случаях, когда обгонная муфта генератора не работает должным образом, нехарактерные вибрации в приводе оказывают воздействие на плунжер гидравлического натяжителя, что приводит к ранее описанному процессу усталости материала кронштейна (рис. 3).

- Во время работы двигателя на холостых оборотах проверьте натяжитель на отсутствие нештатных перемещений. В случае обнаружения таковых может потребоваться замена обгонной муфты генератора или демпфера крутильных колебаний.
- Выключите двигатель во время его работы на высоких оборотах и прослушайте на предмет постороннего шума ротора генератора. Причиной обнаруженного постороннего шума может быть износ подшипника обгонной муфты генератора.

- Обгонная муфта генератора является изнашиваемой деталью и требует регулярной проверки на предмет надлежащей работы.
- При замене муфты генератора устанавливайте только рекомендованную запасную часть Gates.
- Соблюдайте инструкции производителя по установке.
- Производите замену всех обслуживаемых деталей привода, используя полный комплект.
