# TECHNICAL BULLETIN 041

23/12/2010

## VAG 1.9 D / AKSESUAR TAHRIKI / GERGI BİLGİLERİ

**GATES REFERANSI:**  
T38192 ve Kitleri.

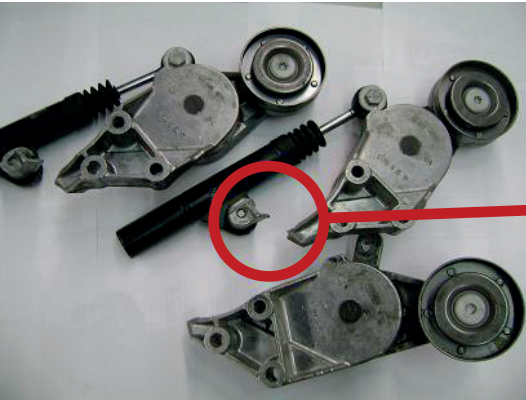
ŞEKİL 1

Gerginin gereken performansı vermediği veya arızalı gibi görüldüğü çoğu durumda, arızanın OAP'den kaynaklandığı kanıtlanmıştır. OAP'nin doğru çalışmaması, anormal kayış titreşimlerine yol açar ve bu durum, gergi braketinin malzeme yorgunluğuna maruz kalmasına neden olarak; kırılmaya sebebiyet verir (Şekil 1 ve Şekil 2).

Braket her zaman aynı noktadan kesilecektir (braket ile hidrolik sönümleyici bağlantısının hemen üzerinden).

Kırık gergi braketi, aşırı titreşimlerin sebebi değil sonucudur!

- OAP, düzgün çalışıp çalışmadığını görmek açısından düzenli olarak kontrol edilmesi gereken bir aşınma öğesidir.
- Alternatör kasnağını yalnızca belirtilen Gates parçası ile değiştirin.
- Orijinal ekipman tarafından belirtilen kurulum prosedürünü izleyin.
- Tahrik sistemindeki tüm servis parçalarını değiştirin; tam kit kullanın.

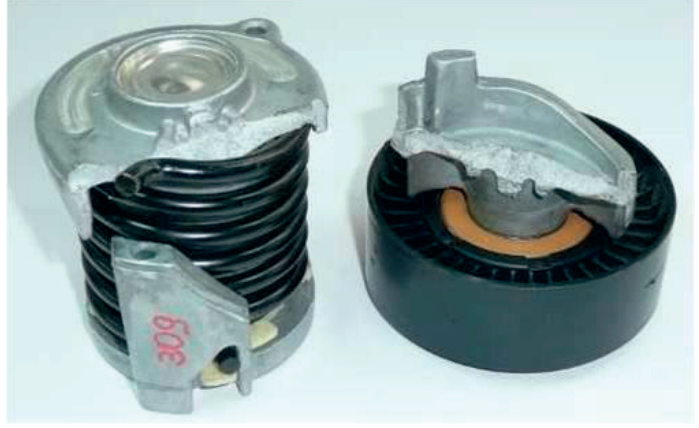
ŞEKİL 3

- Aşınmış Tek Yönü Alternatör Kasnağı
- Orijinal ekipman tarafından belirtilen OAP yerine yekpare kasnak takılmıştır
- OWC (Tek Yönlü Kavrama) yerine OAD (Tek Yönlü Alternatör Ayırıcı) kullanılması

OAP'nin olması gerektiği gibi çalışmadığı tüm bu durumlarda, hidrolik gergi elemanının tahrikteki anormal titreşimlerle başa çıkması gerekir; bu durum, braket malzemesinde erken yorgunluğa neden olur. (Şekil 3)
