# TECHNICAL BULLETIN 013

## RENAULT 1.5 DCI / INFORMACIÓN SOBRE LA INSTALACIÓN

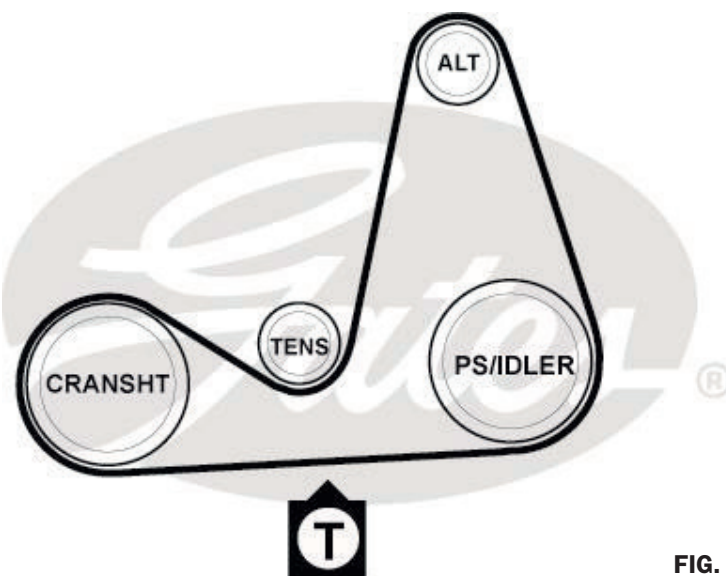
FIG. 1

8. Tensione la correa: la correa tiene que ser tensionada (con la herramienta Mot. 1638, ref. de EO 0000163800) a una tensión mayor que la de la configuración original de la transmisión. Mida la tensión en el tramo inferior, entre el cigüeñal (CRANSHT) y la bomba de dirección asistida (PS) (o la polea guía [IDLER] para vehículos sin dirección asistida) (Fig. 1).
9. Al medir la tensión de la correa con la herramienta STT-1, teclee «8», «180» (tramo virtual de 180 mm). Al medirla con el Krikkit®, la tensión tiene que ser de 70 kg.
10. Ahora apriete los dos tornillos (36 Nm).
11. Rote 2 revoluciones el motor en el sentido de las agujas del reloj.
12. Compruebe de nuevo la tensión y ajústela si es necesario.
13. Reinstale todas las piezas que se hayan quitado.
