# TECHNICAL BULLETIN 013

## RENAULT 1.5 DCI / INFORMATIE HULPAANDRIJVING / INSTALLATIE

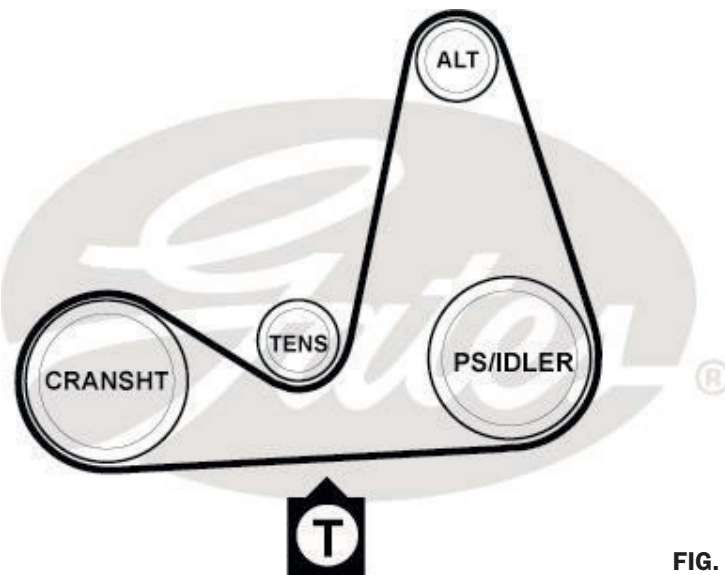
FIG. 1

8. Breng de riem op spanning: de riem moet harder gespannen worden (met gereedschap Mot. 1638, OE-ref. 0000163800) dan oorspronkelijk het geval was. Meet de spanning in de onderste overspanning, tussen de krukas en de stuurbekrachtigingspomp (of meelooprol voor voertuigen zonder stuurbekrachtiging) (fig. 1).
9. Als de spanning van de riem met de STT-1 gemeten wordt, toets dan het volgende in: 8, 180 (virtuele spanlengte van 180 mm). Bij meten met de Kriket®, moet de spanning 70 kg zijn.
10. Draai nu de bouten vast (36 Nm).
11. Draai de motor 2 omwentelingen met de klok mee.
12. Controleer de spanning en pas deze indien nodig aan.
13. Herinstalleer alle verwijderde onderdelen.
