# TECHNICAL BULLETIN 022

02/06/2008

## CHEVROLET / DAEWOO 16V / INFORMACIÓN SOBRE LA INSTALACIÓN

5419XS y sus kits.

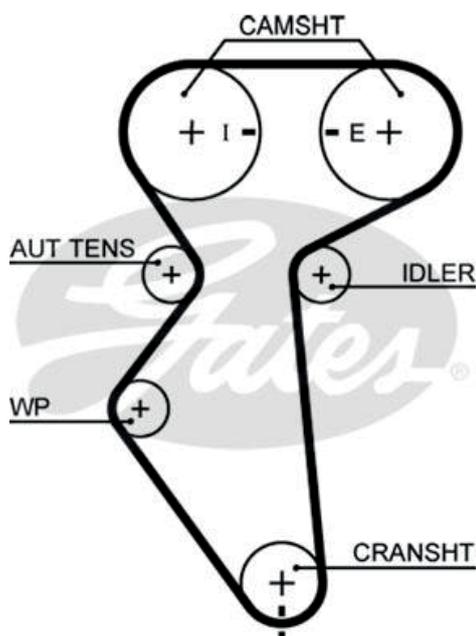
FIG. 1

En esta transmisión, el fallo principal se origina al no girar la bomba de agua en la instalación, algo necesario para establecer la tensión correcta de la correa. Aunque la transmisión está equipada con un tensor «automático», este debe ser ajustado correctamente. Esta transmisión requiere la manipulación de la bomba de agua excéntrica (WP), situada debajo del tensor (Fig. 1).

- No dude en aflojar la bomba de agua; puede ser necesaria una nueva junta tórica para evitar las fugas de agua. Utilice la herramienta adecuada para hacer girar la bomba de agua. En este caso, aflojar la bomba de agua resulta vital para poder alcanzar la tensión de instalación correcta.

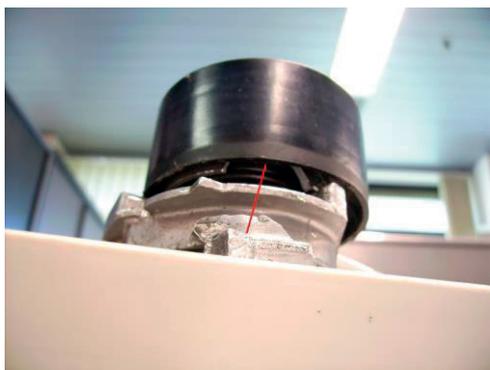
FIG. 2

- Dejar el antiguo tensor puesto sin ni siquiera aflojar el tornillo del tensor no es una forma muy correcta de trabajar. No crea que si la tensión estaba bien antes seguirá estándolo si no la toca; todas las correas tienen poca tolerancia, y el desgaste de las poleas también puede influir en el ajuste correcto. Si no aflojamos el tornillo del tensor, cortando la correa usada para quitarlo, el puntero del tensor golpeará violentamente en el tope frío. Esto podría dañar seriamente el puntero, provocando una rotura (más adelante). Al llevar a cabo la instalación de la correa nueva de esta manera, hay que empujar hacia atrás el puntero del tensor. Al intentar hacerlo con un destornillador, nos arriesgamos a que este se salga del puntero (debido a la elevada tensión del muelle), lo que golpeará de nuevo el tope frío. Esto puede romper el puntero del tensor (Fig. 2). La Fig. 3 muestra dónde está situado el puntero en su posición de descanso en un buen tensor.
