## SOFIM 2.4, 2.5, 2.8 DIESEL / INFORMAZIONI SULL'INSTALLAZIONE

### BULLETIN

5039, 5113, 5334XS, 5335XS, 5495XS e relativi kit.

2.4, 2.5, 2.8 D, TD, DTI, DTIC, DCI, JTD, HDI (tutti 8 valvole)

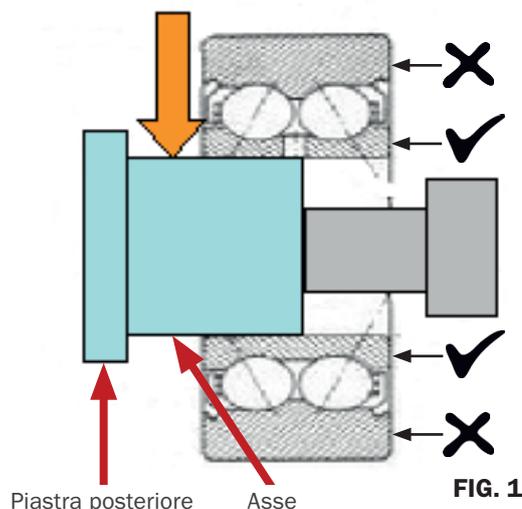
- Rimuovere sempre la ruggine o il grasso rimanente dall'asse/piastra posteriore prima del montaggio (freccia arancione). In caso contrario, lo sporco si sposterebbe nel fondo della piastra posteriore, creando un accumulo di frammenti che danneggerebbero il cuscinetto a causa del disallineamento o creerebbero una coppia di serraggio non corretta.
- Installare sempre il cuscinetto spingendolo nella parte centrale (✓)
- Non **forzare** mai il galoppino sull'asse spingendo la parte esterna del cuscinetto (✗). (Fig. 1 e Fig. 2)

Si avrebbe un disallineamento del cuscinetto che comporterebbe una rottura del galoppino. Si potrebbe allentare anche la tenuta, causando la perdita di grasso e la penetrazione nel cuscinetto.

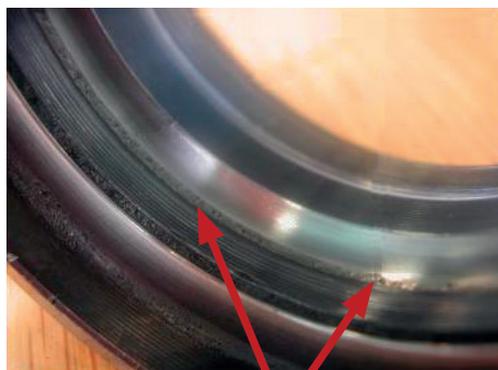
FIG. 4

Fig. 4: Le sfere del cuscinetto escono dalla loro sede a causa del disallineamento e dell'impostazione errata della coppia.

Tracce delle sfere

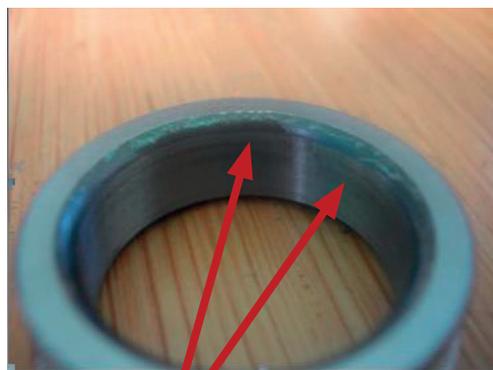
FIG. 5

Fig. 5: Rotazione anormale degli anelli interni attraverso un serraggio errato.

Tracce di rotazione anormali

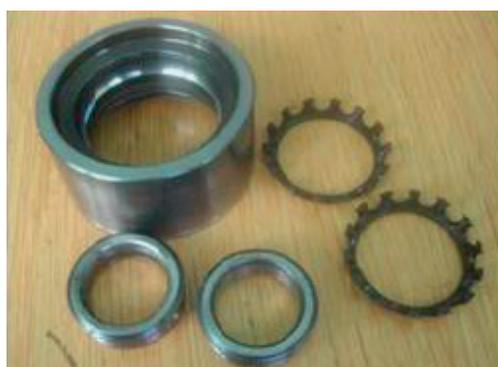
FIG. 6

Fig. 6: In caso di coppia di serraggio troppo bassa il cuscinetto cade.

- Verificare sempre il gioco tra l'asse e il cuscinetto. Se vi è un gioco eccessivo, sostituire l'asse/piastra posteriore.
- Applicare sempre la coppia di serraggio consigliata per l'OE; è molto importante, dal momento che determina il precarico del cuscinetto.
- Utilizzare sempre la colla di fissaggio al fine di evitare che il bullone/il dado si allentino a causa delle vibrazioni e dell'espansione/contrazione delle varie parti in metallo (se il bullone/il dado si allentano, il cuscinetto cade) (vedere Fig. 6).

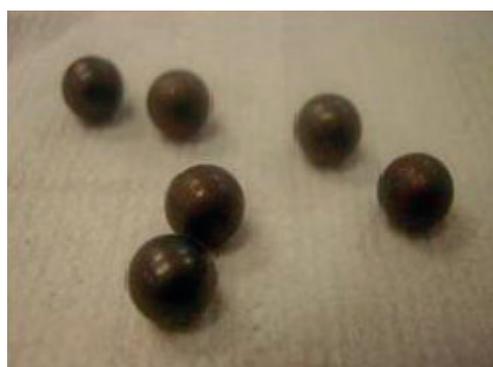
FIG. 7

Fig. 7: Deformazione delle sfere del cuscinetto a causa della temperatura eccessiva dovuta a una coppia di serraggio troppo elevata.
