FORD 1.8 D / SYNCHRONANTRIEB / HINWEISE ZUR INSTALLATION

BULLETIN

5541XS und dazugehörige Kits

1.8 TD, TDCI, TDDI (alle 8-Ventil-Motoren)

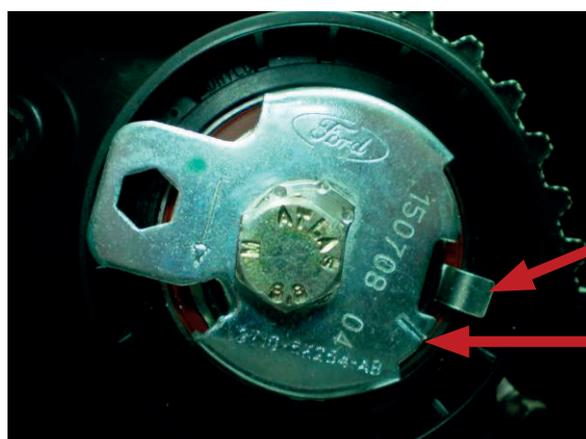
ABB. 1a

Spannungsanzeiger mittig ausgerichtet, ✓

Strichmarkierung auf der Spannrolle

- 6) Spannrolle links herum drehen, bis Spannungsanzeiger **mittig** ausgerichtet ist (**nicht** auf die Strichmarkierung an der Spannrolle ausrichten, Abb. 1).

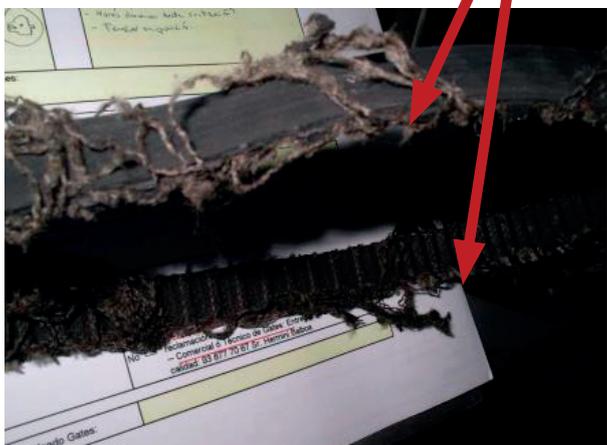
ABB. 2

Die Nichtbeachtung dieser Vorgehensweise kann zu falschen Spannungsverhältnissen im Riemenumlauf führen. Hierdurch kommt es zum seitlichen Auflaufen des Zahnriemens auf die Nockenwellenbordscheibe und somit zur Beschädigung der Zahnriemenabdeckung (Abb. 2 und 3).

Typisches Verschleißbild an den Riemenkanten

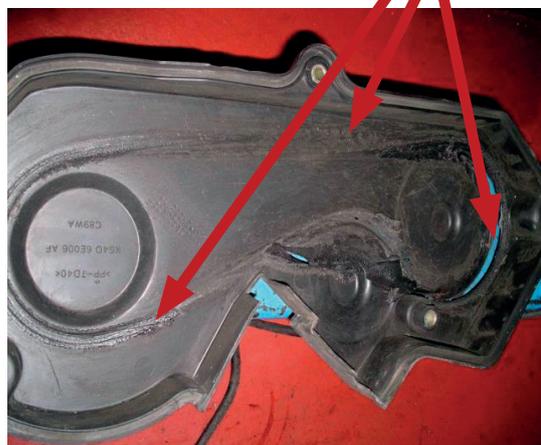
ABB. 3

Deutliche Verschleißerscheinungen am Inneren der Abdeckung durch Berührung mit der Riemenkante

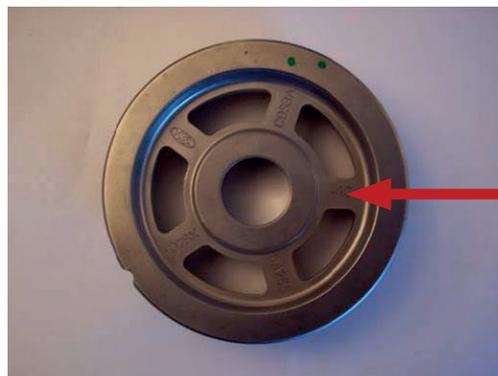
ABB. 4

Teilenummer endet auf „AC“

Prüfen, ob die Teilenummer der Nockenwellenscheibe mit den Buchstaben **AC** endet (Abb. 4). Wenn die Teilenummer der Nockenwellenscheibe auf **AB** endet, eine neue Riemenscheibe mit der Original-Teilenummer XS4Q6A256**AC** montieren.

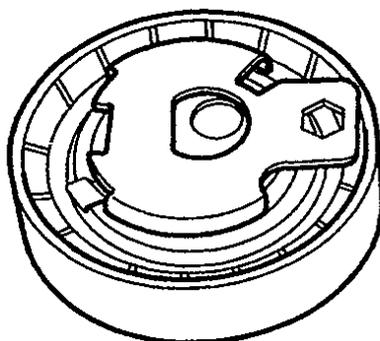
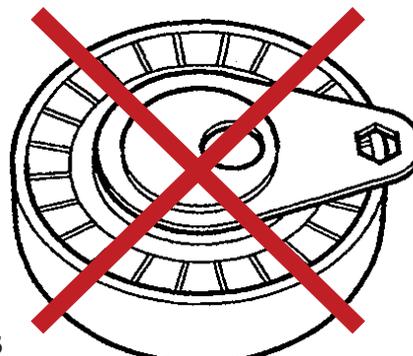
ABB. 5

Abb. 5 rechts zeigt die vorher verwendete manuelle Version der Spannrolle. Links abgebildet ist die gegenwärtig verwendete automatische Version.

Neue manuelle Spannrolle

Alte manuelle Spannrolle

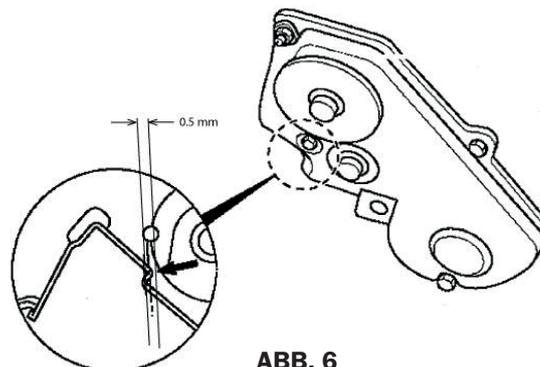
ABB. 6

Falls die manuelle Spannrolle durch eine automatische Version ersetzt wird, muss die Steuerriemenabdeckung leicht verändert werden.

Die Innenkante um 0,5 mm abfeilen (siehe Abb. 6).

Die Ecke nicht zu stark abfeilen, um die Steuerriemenabdeckung nicht zu beschädigen!
