# TECHNICAL BULLETIN 027

29/04/2009

## FORD 1.8 D / INFORMACIÓN SOBRE LA INSTALACIÓN

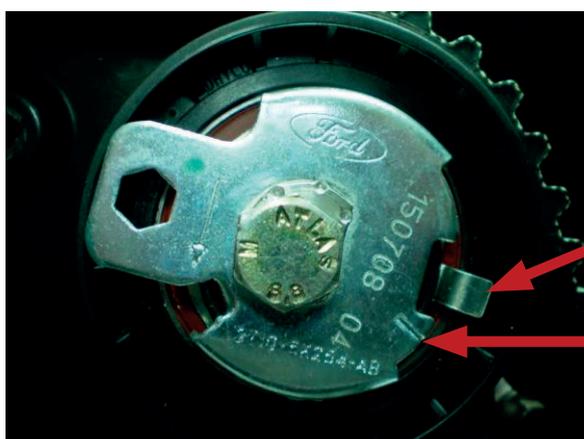
FIG. 1a

Indicador en medio del hueco ✓

Marca en el tensor

- 6) Gire el tensor en el sentido contrario al de las agujas del reloj, hasta que el indicador esté en **el medio del hueco** (no alineado con la marca del tensor). (Fig. 1)

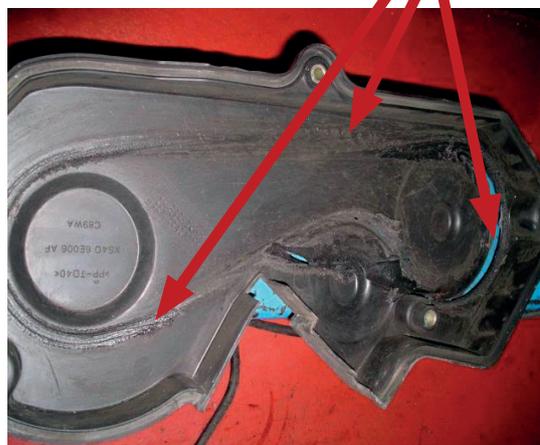
FIG. 3

Ignorar todo lo arriba indicado conllevará una tensión errónea, con posible desalineación de la correa como resultado. La correa subirá por el reborde del piñón del árbol de levas, rozando con la cubierta de distribución (Fig. 2 y 3).

Señales de desgaste importante en el interior de la cubierta por el contacto con el lateral de la correa

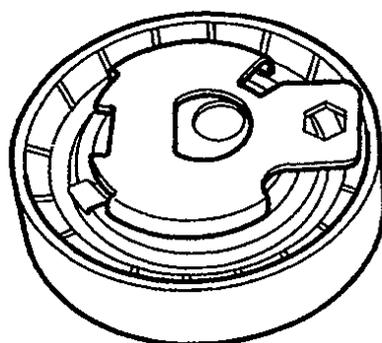
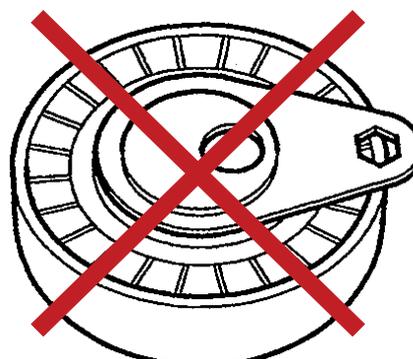
FIG. 5

La Fig. 5 muestra el tensor manual inicial a la derecha y el tensor automático actual a la izquierda.

Nuevo tensor automático

Antiguo tensor manual

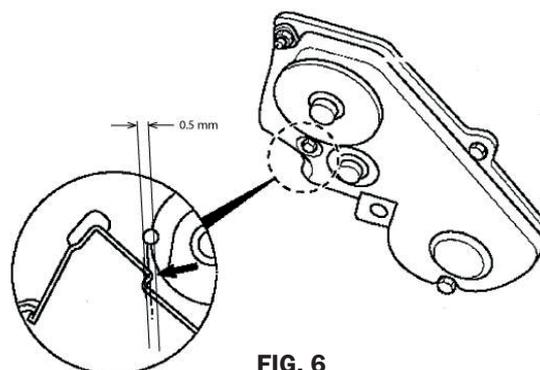
FIG. 6

Cuando el tensor manual es reemplazado por el tensor automático, la cubierta de distribución debe modificarse ligeramente.

Lime la esquina interior (0,5 mm), según se muestra en la Fig. 6.

**¡No dañe la cubierta de distribución limando demasiado la esquina!**
