# TECHNICAL BULLETIN 027

## FORD 1.8 D / INFORMATIE SYNCHRONE AANDRIJVING / INSTALLATIE

5541XS en bijbehorende kits.

1.8 TD, TDCI, TDDI (alle 8-kleppers).

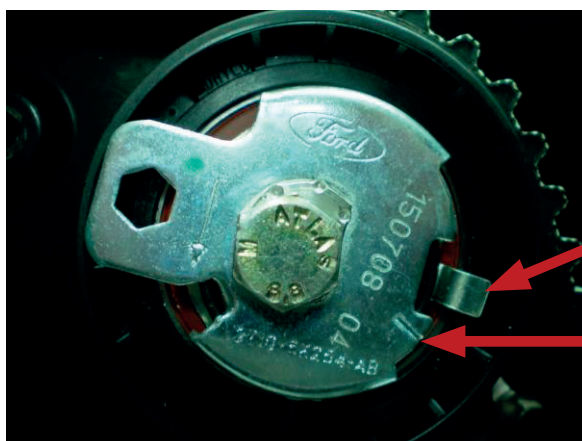
FIG. 1a

Wijzer in het midden van de uitsparing. ✓

Lijn op de spanrol

- 6) Draai de spanrol tegen de wijzers van de klok in, totdat de wijzer zich in **het midden van de sleuf** bevindt (**niet** in lijn met de lijn op de spanrol) (fig. 1).

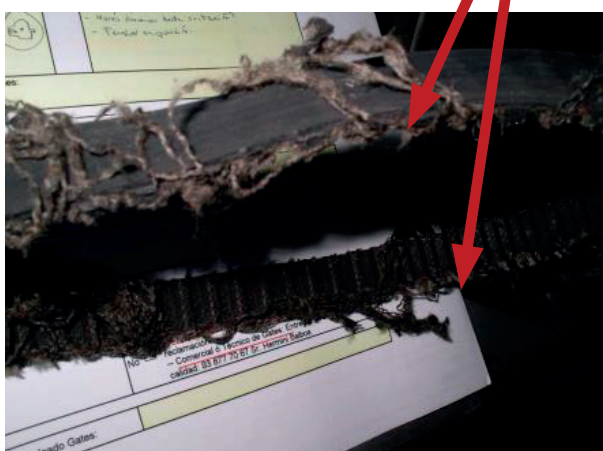
FIG. 2

Het niet opvolgen van de bovenstaande stappen zal leiden tot een verkeerde spanning, met mogelijk weglopen van de riem als gevolg. De riem zal over de opstaande flank van het nokkenastandwiel klimmen en tegen de distributiekap aanlopen (fig. 2 en 3).

Typisch slijtagepatroon op de zijkant van de riem

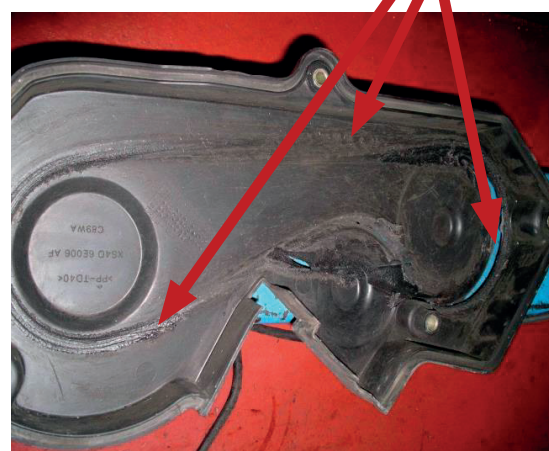
FIG. 3

Indicatie van ernstige slijtage aan de binnenzijde van het deksel door contact met de zijkant van de riem

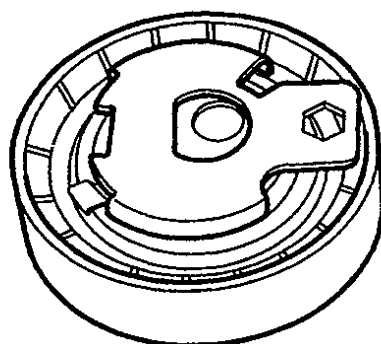
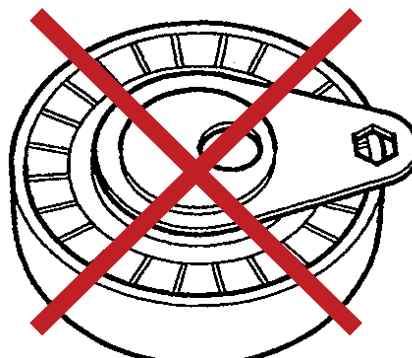
FIG. 5

Fig. 5 toont de oude manuele spanrol rechts en de nieuwe automatische spanrol links.

Nieuwe automatische spanrol

Oude manuele spanrol

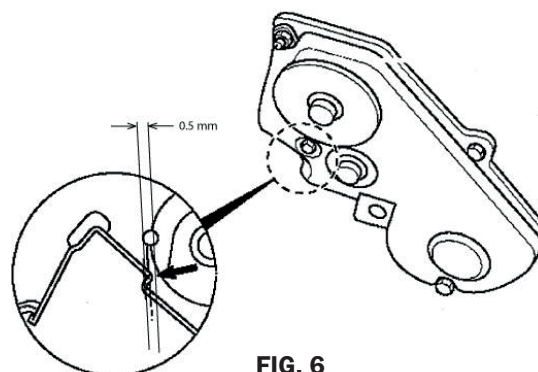
FIG. 6

Als de manuele spanrol vervangen is door een automatische spanrol, dan moet het distributiedeksel ook aangepast worden.

Vijl de binnenhoek bij (0,5 mm), zoals weergegeven in fig. 6.

**Beschadig het distributiedeksel niet door te veel van de hoek weg te vijlen!**
