# TECHNICAL BULLETIN 028

12/06/2009

## MITSUBISHI Y VOLVO 1.8 16V / INFORMACIÓN SOBRE EL TENSOR

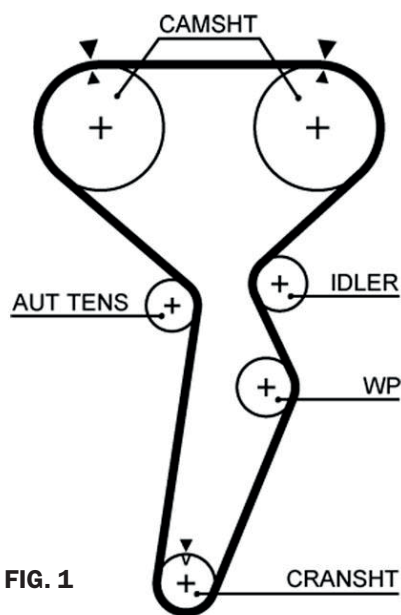
FIG. 1

La Fig. 1 muestra el trazado de la transmisión en este motor, con las posiciones correctas de las marcas de montaje.

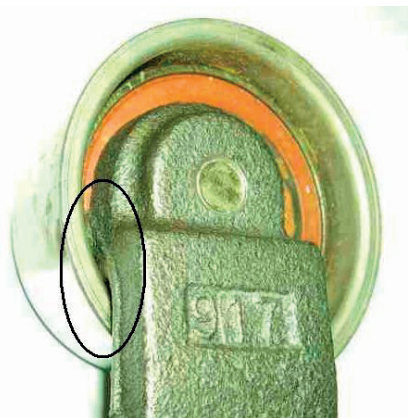
FIG. 2

- 1) Seguir el procedimiento de ajuste de la tensión recomendado.
- 2) Girar el tensor en la dirección correcta = en el sentido contrario al de las agujas del reloj. Si no se hace, la tensión será incorrecta y se producirá muy a menudo el agarrotamiento del tensor. El soporte del tensor toca la polea, evitando que esta pueda girar libremente (Fig. 2).

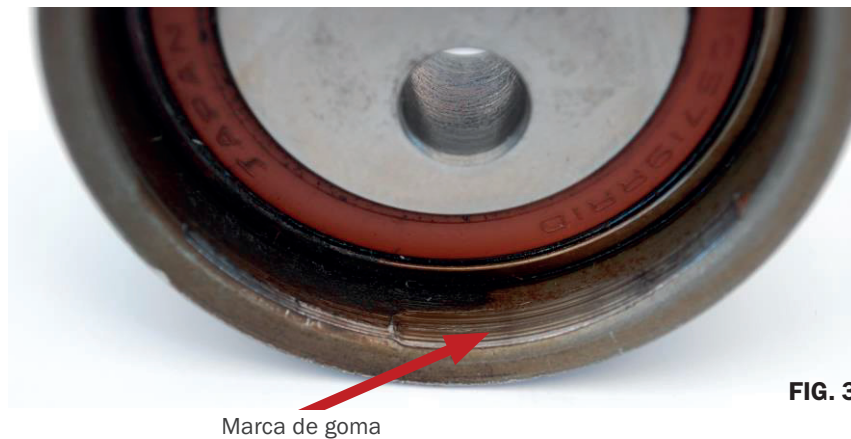
FIG. 3

Pueden verse señales de esto en la parte trasera interior de la polea tensora (Fig. 3).

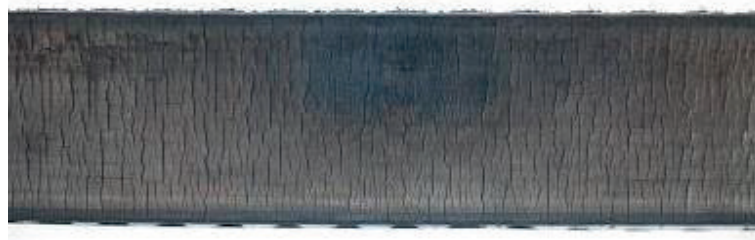
FIG. 4

A partir del momento en que la polea no pueda seguir rotando, el dorso de la correa, al rozar constantemente contra la superficie de la polea, empezará a sobrecalentarse y a tener grietas (Fig. 4).

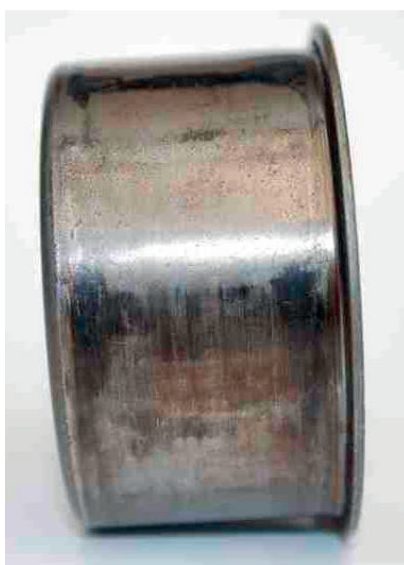
FIG. 5

Esta temperatura excesiva se transmite luego al tensor y a otras poleas, dejando una marca azul de calor en las poleas (Fig. 5) y, posiblemente, restos de goma derretida (Fig. 6).

En general, es muy recomendable sustituir el tensor y las poleas junto con la correa, ya que estas piezas obviamente también se desgastan. Un rodamiento desgastado (pérdida de grasa, agarrotamiento, desalineación...) es tan malo como una correa desgastada, y acarreará un fallo prematuro del sistema, con daños graves en el motor.

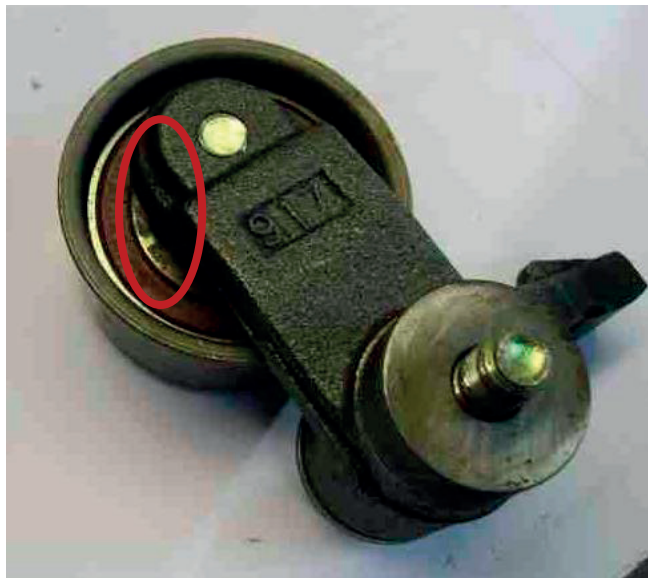
FIG. 7

Si la polea tensora se gira correctamente —en el sentido contrario al de las agujas del reloj—, no será capaz de tocar con el soporte (Fig. 7).
