# TECHNICAL BULLETIN 028

12/06/2009

## MITSUBISHI EN VOLVO 1.8 16V / INFORMATIE SYNCHRONE AANDRIJVING / SPANROL

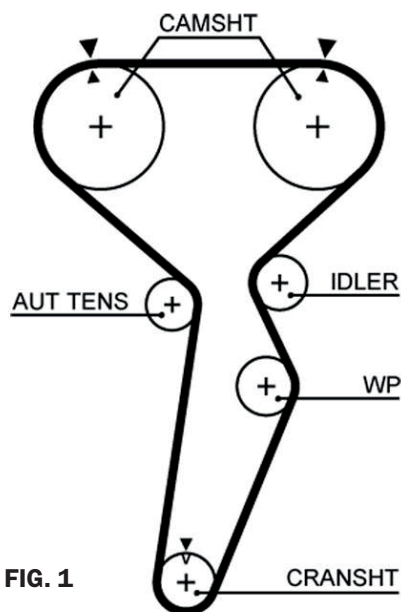
FIG. 1

Fig. 1 toont de opstelling van de aandrijving van deze motor, met de juiste positie van de afstelmerktekens.

Zet de motor op het bovenste dode punt (BDP), met de merktekens uitgelijnd (zie fig. 1), door de krukas met de klok mee te draaien.

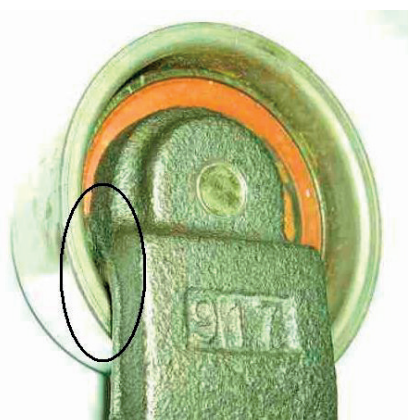
FIG. 2

- 1) Opvolgen van de aanbevolen spanprocedure.
- 2) De spanrol in de juiste richting draaien (tegen de klok in). Wordt dit niet gedaan, dan leidt dit tot een incorrecte spanning en vaak tot het falen van de spanrol. De spanrolarm raakt de schijf en zorgt ervoor dat deze niet vrij kan draaien (fig. 2).

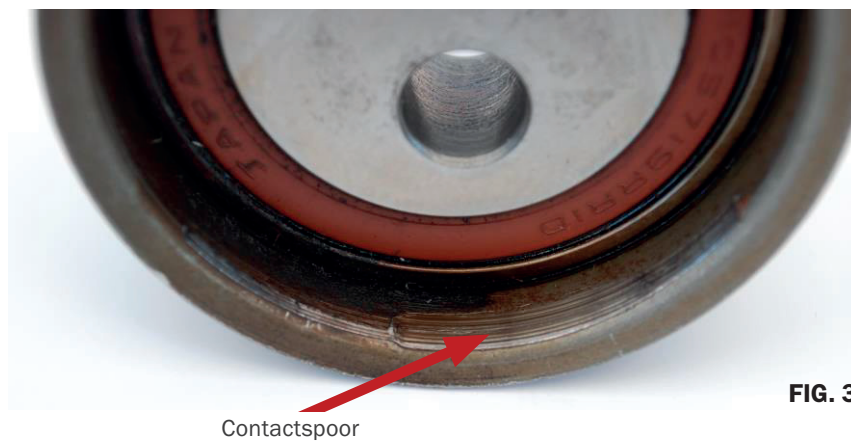
FIG. 3

Bewijs hiervan kan gevonden worden aan de achterkant, binnenin de spanrol (fig. 3).

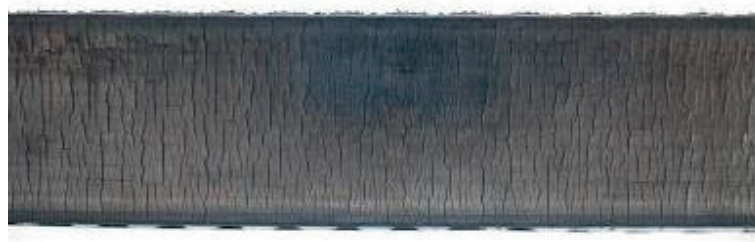
FIG. 4

Aangezien de schijf niet meer kan draaien, zal de rugzijde van de riem oververhit raken en barsten (fig. 4).

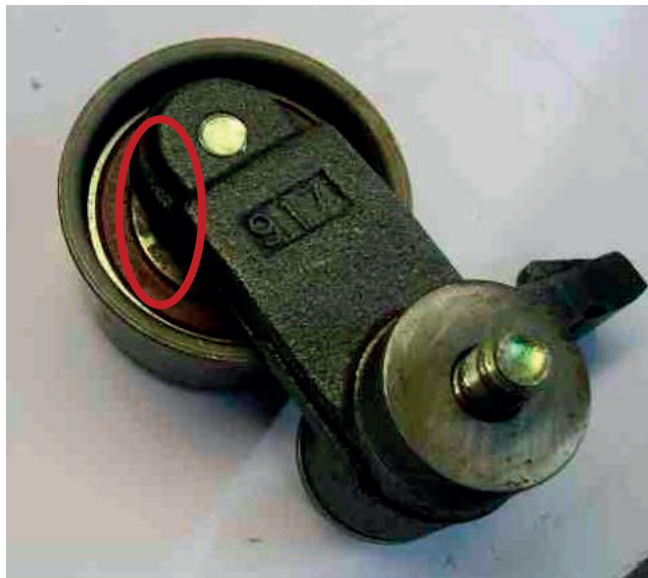
FIG. 7

Als de spanrol in de juiste richting is gedraaid – tegen de klok in – is het niet mogelijk dat deze in contact komt met de arm (fig. 7).

In het algemeen wordt het ten sterkste aangeraden de spanrol en de meelooprollen gelijktijdig met de riem te vervangen omdat deze delen duidelijk aan slijtage onderhevig zijn. Een versleten lager (verlies van vet, vastlopen, verkeerde uitlijning ...) is net zo slecht als een versleten riem en zal leiden tot het voortijdig falen van het aandrijfsysteem, wat resulteert in ernstige motorschade.
