# TECHNICAL BULLETIN 028

12/06/2009

## MITSUBISHI & VOLVO 1.8 16V / KAMREM / SPÄNNARINFORMATION

5514XS &amp; relaterade satser.

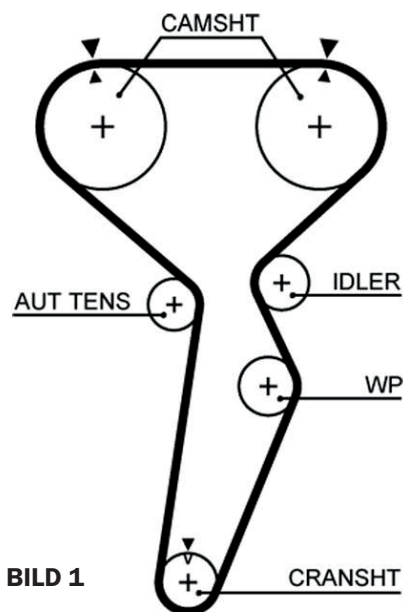
BILD 1

Bild 1 visar den aktuella motorns layout, med korrekt placerade tändlåggen.

Demontera fläktrem, spännare/löphjul, motorfästen och kamremskåpa. Ställ motorn i övre dödläge (TDC) med korrekt riktade tändlägen (TM) (se bild 1) genom att rotera vevaxeln medurs.

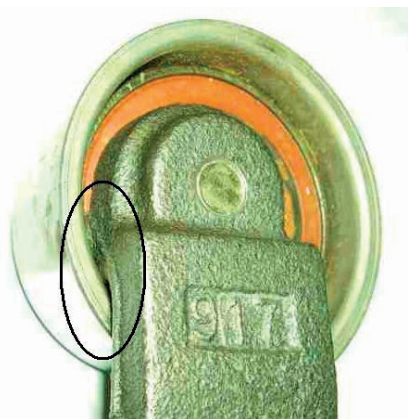
BILD 2

- 1) Följ rekommenderad metod för inställning av remspänningen.
- 2) Vrida spännaren åt rätt håll – dvs moturs. Om inte detta görs blir spänningen fel, vilket mycket ofta leder till att spännaren låser sig. Spännarmen går emot rullen som därefter inte kan rotera fritt (bild 2).

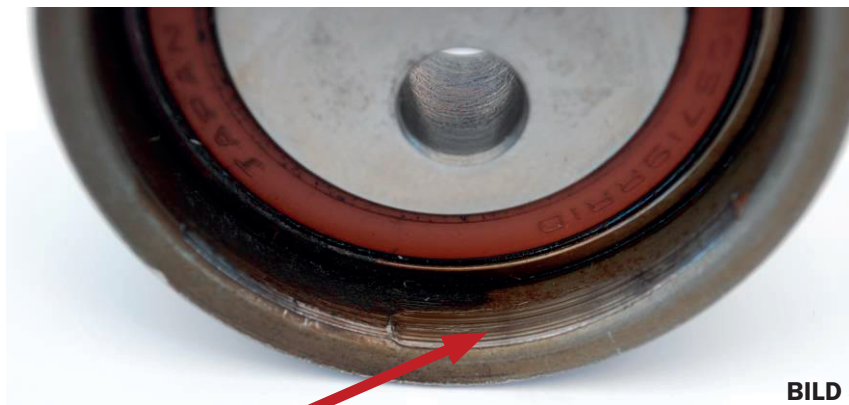
**BILD 3**

Tecken på detta syns längst bak på insidan av spännrullen (bild 3).

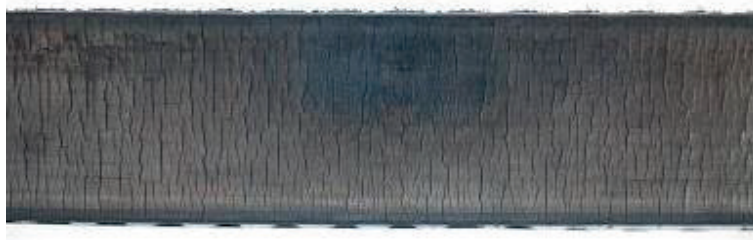
**BILD 4**

Eftersom rullen inte kan rotera börjar baksidan av remmen – som hela tiden gnider mot rullens yta – att överhettas och spricker sedan (bild 4).

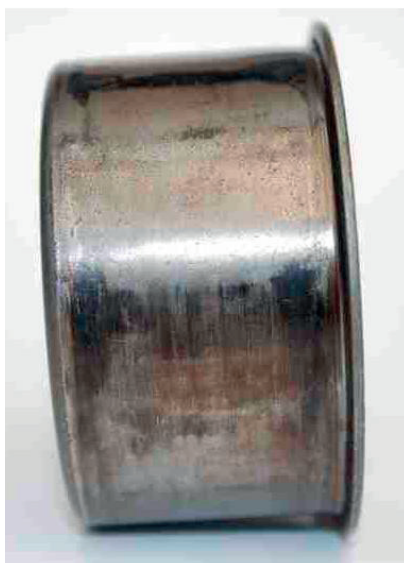
**BILD 5**

Den alldeles för höga temperaturen sprids till spännaren och löphjulen, vilket syns på de blå värmeskadorna på hjulen (bild 5) och även spår av smält gummi kan synas (bild 6).

I allmänhet bör man definitivt byta ut spännare och löphjul samtidigt som remmen byts ut eftersom även dessa delar självklart blir slitna. Ett slitet lager (brist på fett, skärningsrisk, felriktning m.m.) är lika illa som en sliten kamrem, och leder även det till att transmissionssystemet havererar i förtid och orsakar allvarliga motorskador.
