## MITSUBISHI VE VOLVO 1.8 16V / SENKRONIZE TAHRİK / GERGİ BİLGİLERİ

**GATES REFERANSI:**  
5514XS ve ilgili kitler.

**MARKA:**  
MITSUBISHI  
VOLVO

# TECHNICAL BULLETIN 028

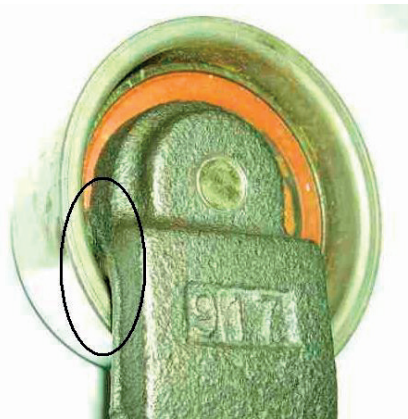
ŞEKİL 2

- 1) Tavsiye edilen gerilim ayar prosedürünün izlenmesi.
- 2) Gerginin doğru yönde yani saat yönünün terine döndürülmesi. Aksi takdirde, gerilim yanlış olur ve çoğunlukla gergi tutukluk yapar. Gergi braketini kasnağa temas ederek serbestçe dönmelerini engeller (Şekil 2).

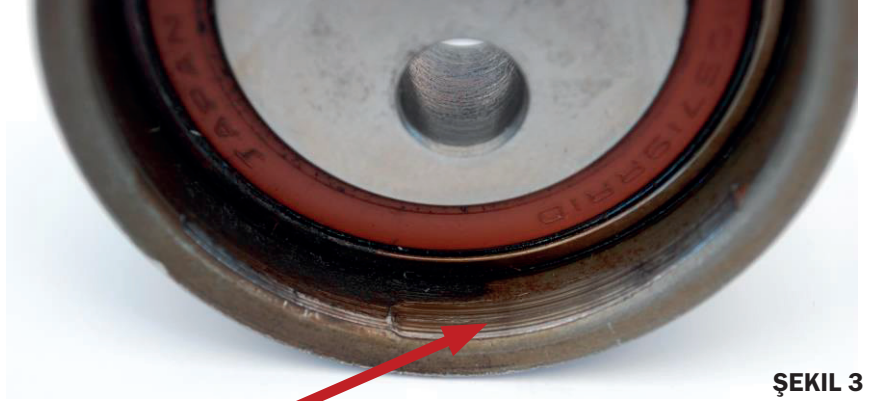
ŞEKİL 3

Gergi kasnağının arka iç tarafında bunu kanıtlayan izler görülebilir (Şekil 3).

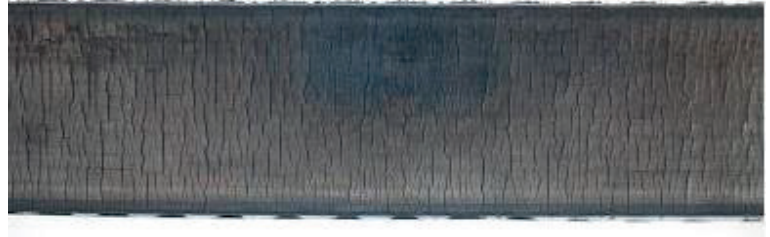
ŞEKİL 4

Kasnak artık dönemediği için, kasnak yüzeyine sürekli temas eden kayışın arka kısmı ısınmaya ve çatlamaya başlayacaktır (Şekil 4).

Genel olarak, gergi ve avara kasnakları da kesinlikle aşınmış olacağından bu parçaların da kayışla birlikte değiştirilmesi kesinlikle önerilir. Aşınmış bir yatak (gres kaybı, tutukluk, yanlış hizalama, ...) aşınmış bir kayış kadar kötüdür ve önemli motor hasarıyla sonuçlanan erken tahrik arızasına neden olur.

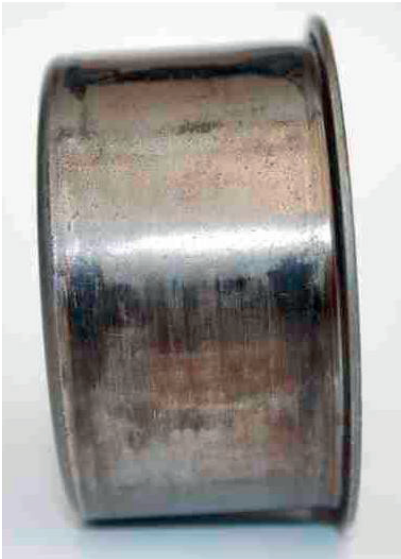
ŞEKİL 5

Bu aşırı sıcaklık gergiye ve avara kasnaklara aktarılarak kasnaklarda mavi bir ısı izi (Şekil 5) bırakır ve hatta erimiş lastik izleri (Şekil 6) bırakması da muhtemeldir.
