VAG 1.9, 2.0 TDI / INFORMATIONS RELATIVES A L'INSTALLATION

BULLETIN

REFERENCE GATES :
T38306 & kits correspondants.

TECHNICAL BULLETIN 031

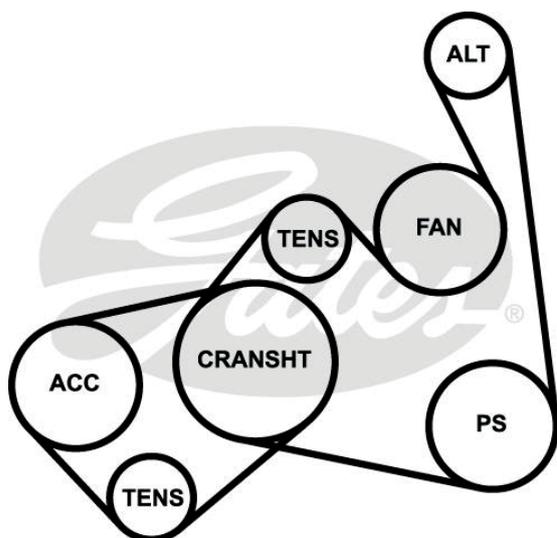
FIG. 1

La Fig. 1 montre le schéma de transmission comme l'entraînement de l'alternateur. Comme il s'agit d'une transmission exigeante, la poulie d'alternateur est de type débrayable (roue libre) et le vilebrequin est muni d'un amortisseur de vibrations de torsion (TVD).

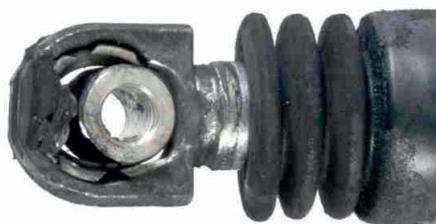
FIG. 2

Une poulie d'alternateur débrayable (OAP) qui ne fonctionne pas correctement engendrera encore davantage de bruit et de vibrations de la courroie. Cela peut mener à une usure excessive du trou de fixation au-dessus du vérin hydraulique. (Fig. 2)

- **avec la courroie installée** : vous devez être capable de faire tourner les pales intérieures du ventilateur de l'alternateur dans le sens horaire.
- **sans la courroie** : tourner la poulie manuellement dans le sens horaire. Tourner immédiatement la poulie dans l'autre sens. Les pales intérieures du ventilateur de l'alternateur doivent continuer leur course dans le sens horaire. Si ce n'est pas le cas (si elles s'arrêtent directement), cela signifie que la poulie ne fonctionne plus.

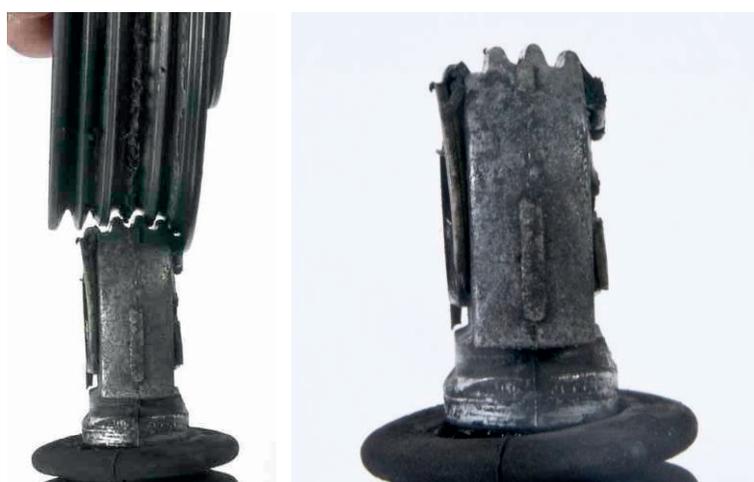
FIG. 3

Ce jeu peut devenir énorme, faisant en sorte que le corps du tendeur touche la poulie du tendeur, ce qui génère beaucoup de bruit. Dans sa forme extrême, le corps du tendeur sera même cranté car la poulie le « rogne ». (Fig. 3)

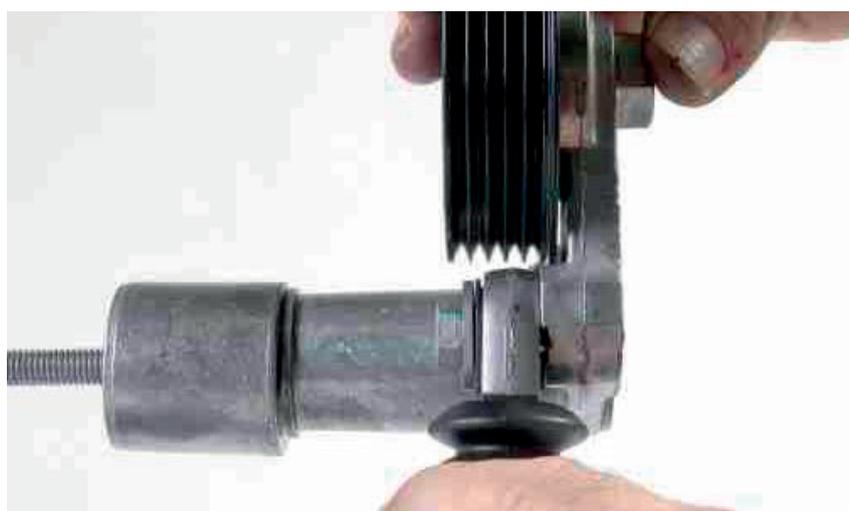
FIG. 4

À l'état neuf, l'espace libre entre la poulie et le tendeur est de 5 mm. (Fig. 4)

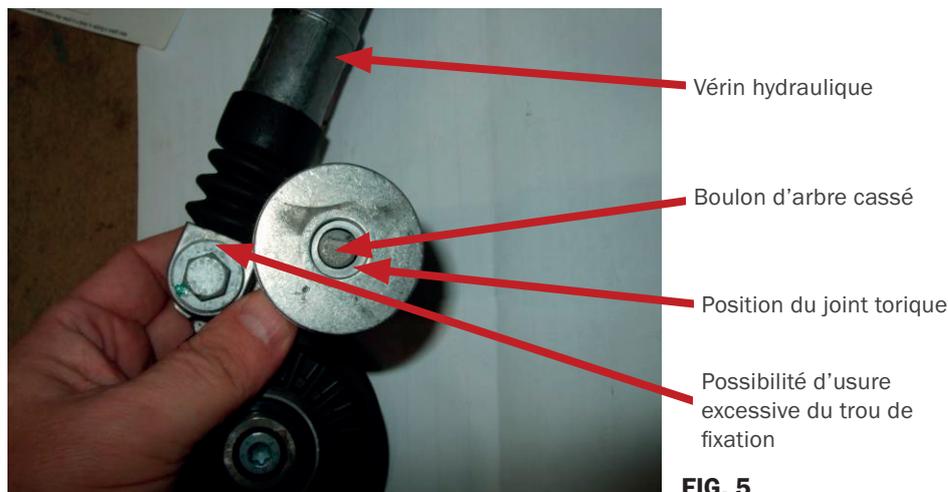
Il est donc essentiel de vérifier régulièrement l'intégralité de la transmission. Nous conseillons de remplacer la courroie, le tendeur, l'OAP et le TVD en même temps. Le couple d'installation des boulons de montage du tendeur joue un rôle crucial. Le non-respect du couple mènera généralement à l'arrachement du boulon de montage central (Fig. 5).

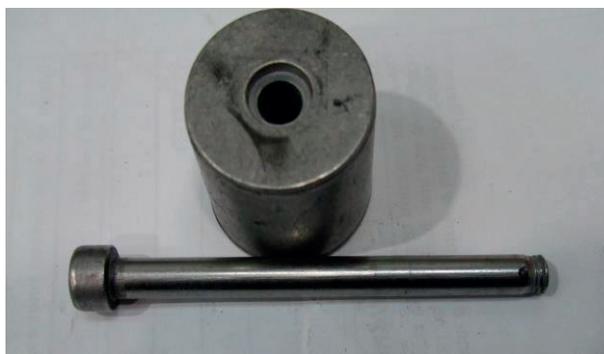
FIG. 7

Si les boulons de montage sont trop serrés, cela va déformer la bague de montage et empêcher le vérin hydraulique de pivoter sur le boulon de montage. Toutes les forces sont donc transmises au boulon de montage central, qui finira par se briser. Si le boulon central n'est pas assez serré, la charge/les vibrations seront absorbée(s) par la tige du boulon, ce qui provoquera également la rupture du boulon (Fig. 7).
