# TECHNICAL BULLETIN 031

## VAG 1.9, 2.0 TDI / TRASMISSIONE ACCESSORIA / INFORMAZIONI SULL'INSTALLAZIONE

**RIFERIMENTO GATES:**  
T38306 e kit collegati.

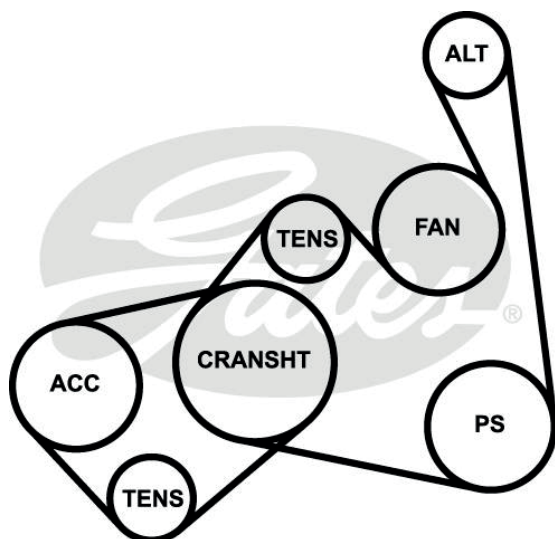
FIG. 1

La disposizione della trasmissione è come quella della trasmissione dell'alternatore (ALT) nella Fig. 1. Trattandosi di una trasmissione impegnativa, la puleggia dell'alternatore (ALT) è a ruota libera e l'albero motore (CRANSHT) è equipaggiato con un ammortizzatore di vibrazione torsionale (TVD).

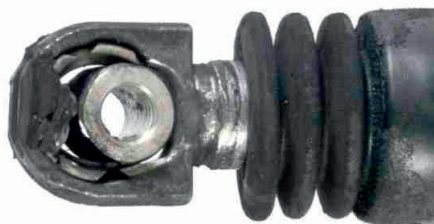
FIG. 2

Una puleggia a ruota libera per alternatore (OAP) malfunzionante genera maggiori vibrazioni della cinghia e rumore. Ciò può portare a un'eccessiva usura del foro di fissaggio posto nella parte superiore dell'attuatore idraulico. (Fig. 2)

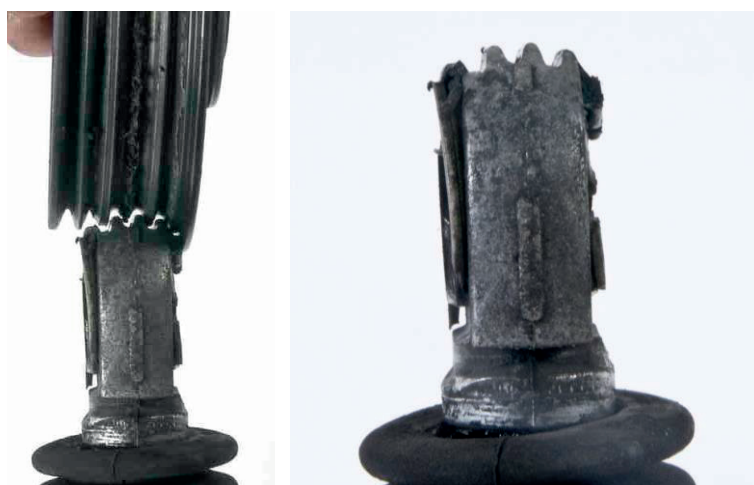
FIG. 3

Il gioco che si viene a creare può diventare enorme, portando il corpo del tenditore a toccare la puleggia tenditrice, producendo tanto rumore. In casi estremi, il corpo del tenditore può essere inciso perché la puleggia lo “macina”. (Fig. 3)

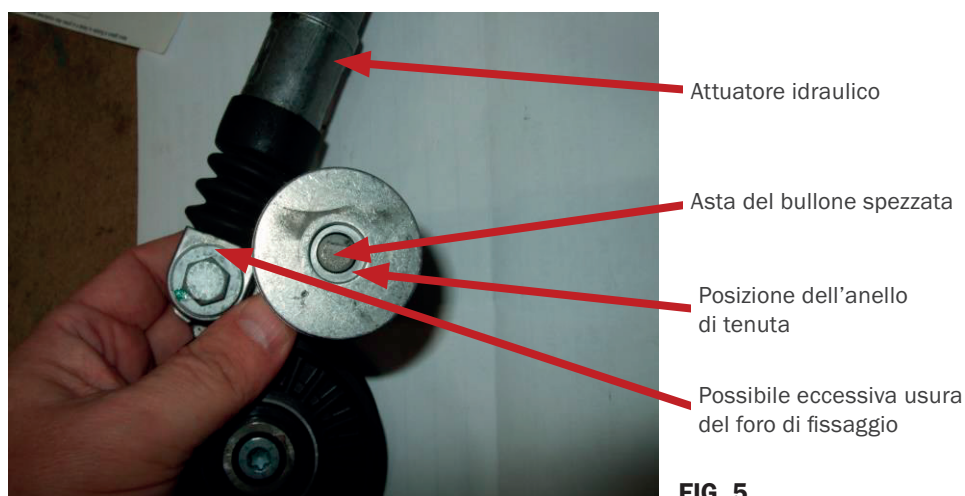
FIG. 5

È pertanto fondamentale che la trasmissione sia controllata regolarmente nella sua completezza. Raccomandiamo di sostituire la cinghia, il tenditore, l'OAP e il TVD contemporaneamente. Anche la coppia di serraggio dei bulloni del tenditore al momento dell'installazione è un punto critico. Se il serraggio del bullone centrale al momento dell'installazione non è corretto può finire per spezzarsi (Fig. 5).

La coppia di serraggio per i bulloni di questo tenditore dovrebbe essere di 25 Nm. Al fine di non interferire con la coppia di serraggio del bullone centrale, assicurarsi che l'anello di tenuta sia posizionato correttamente nel suo alloggiamento. (Fig. 6)

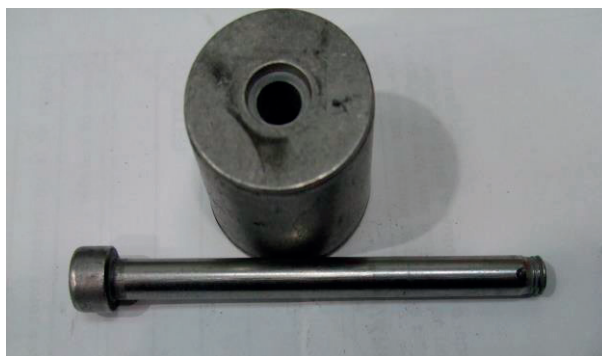
**FIG. 7**

Se i bulloni d'installazione sono eccessivamente stretti deformeranno la bussola di montaggio, impedendo allo smorzatore idraulico di fare perno sulla vite di montaggio. Tutte le forze sono quindi trasmesse al bullone che finirà per spezzarsi. Una coppia di serraggio troppo bassa sul bullone centrale farà sì che il carico/vibrazioni saranno assorbite dall'asta della vite che anche in questo caso finirà per spezzarsi (Fig. 7).

Assicurarsi anche che il foro della staffa dell'alternatore sia privo di ruggine, sporcizia e grasso perché anche questo potrebbe influire sulla coppia di serraggio del bullone.
