# TECHNICAL BULLETIN 031

## ИНФОРМАЦИЯ ПО УСТАНОВКЕ ДЛЯ VAG 1.9, 2.0 TDI

T38306 и соответствующие комплекты.

AUDI  
SKODA  
VOLKSWAGEN

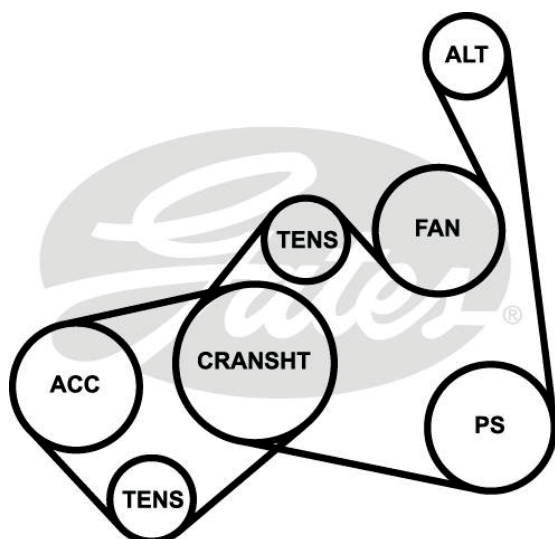
РИС. 1

Схема привода показана на рис. 1 как схема привода генератора. Поскольку этот ременной привод является достаточно сложным, муфта генератора (ALT) представляет собой муфту свободного хода, а коленвал (CRANSHT) оснащен демпфером крутильных колебаний.

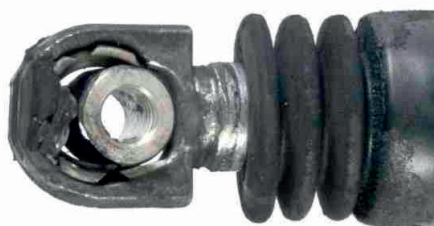
РИС. 2

В случае неправильной работы обгонной муфты генератора (ОАР) возникают дополнительные вибрации ременного привода и посторонний шум. Это может привести к чрезмерному износу установочного отверстия в верхней части гидравлического привода (рис. 2).

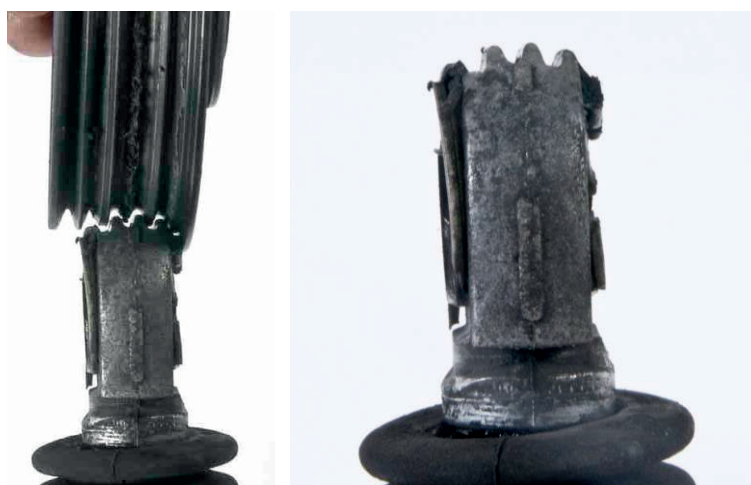
РИС. 3

Такой люфт может стать очень большим, в результате чего корпус натяжителя будет соприкасаться с натяжным роликом, генерируя сильный посторонний шум. В экстремальных случаях в результате такого трения на корпусе натяжителя могут образовываться канавки (рис. 3).

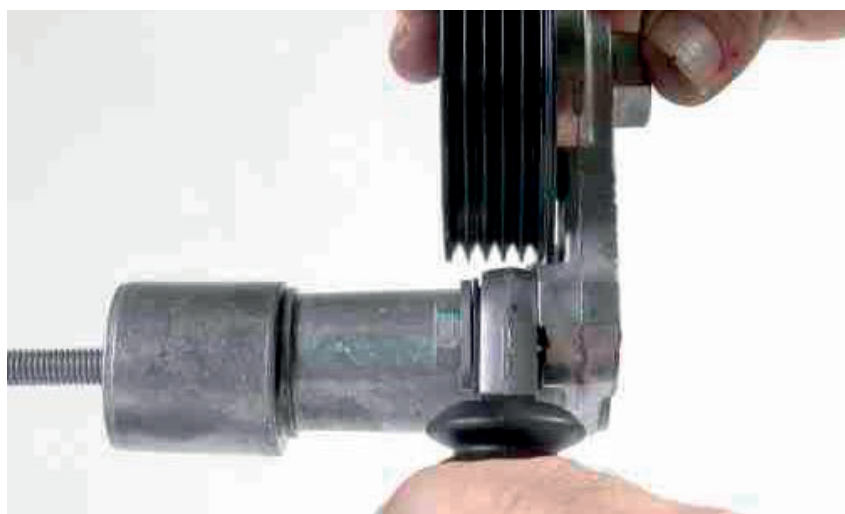
РИС. 4

В новом состоянии свободное пространство между роликом и натяжителем составляет 5 мм (рис. 4).

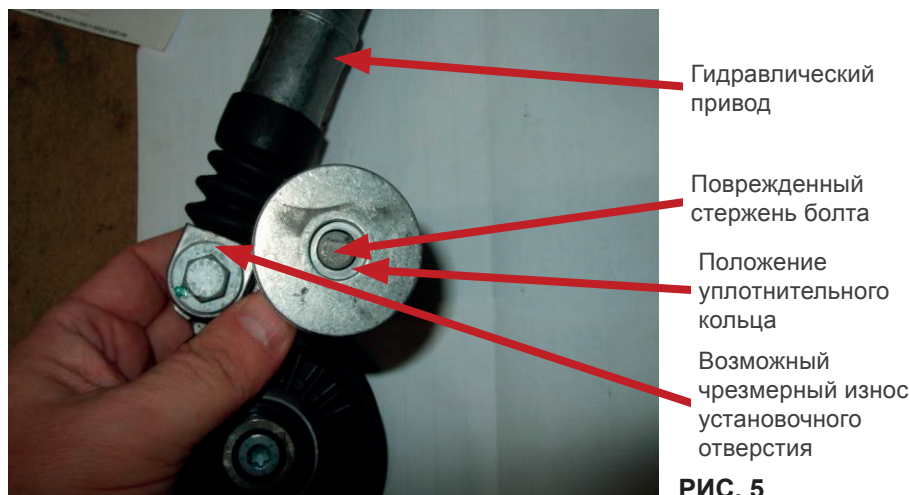
РИС. 5

Поэтому важно регулярно проводить полную проверку привода. Рекомендуется проводить замену ремня, натяжителя, ОАР и TVD одновременно. Кроме того, необходимо точно соблюдать момент затяжки монтажных болтов натяжителя. Неправильная сила затяжки, как правило, приводит к срезу шляпки центрального монтажного болта (рис. 5).

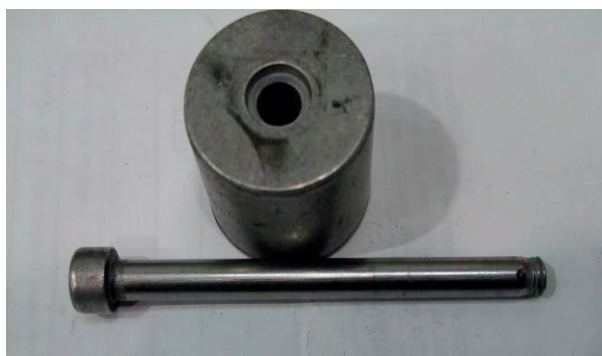
РИС. 7

Если монтажные болты перетянуты, это приведет к деформации монтажных втулок и не позволит гидравлическому приводу свободно вращаться на монтажном болте. В результате действие всех сил будет перенаправлено на центральный монтажный болт, который в последствии будет срезан. Слишком слабая затяжка центрального болта приведет к тому, что нагрузка/вибрации будут гаситься за счет его стержня, а это вызовет разрушение болта (рис. 7).

Убедитесь, что отверстие в кронштейне генератора очищено от пыли, грязи и смазки, так как загрязнение может нарушить затяжку болта.
