# TECHNICAL BULLETIN 031

27/11/2009

## VAG 1.9, 2.0 TDI / MULTIREM / MONTERINGSINFORMATION

T38306 &amp; relaterade satser.

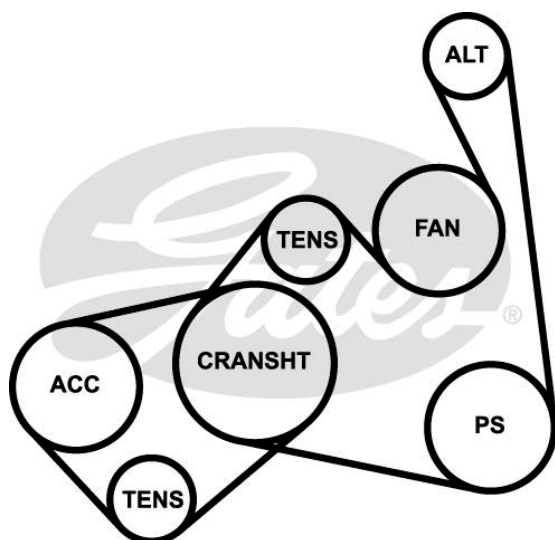
BILD 1

Transmissionens layout framgår av bild 1. Transmissionen är alltså mycket krävande, och därför är generatorhjulet av frihjulstyp, och vevaxeln har en vibrationsdämpare (TVD).

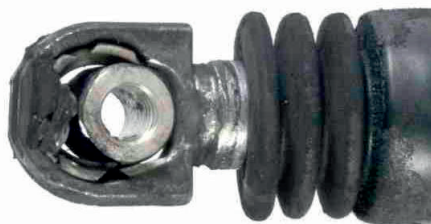
BILD 2

En generatorkoppling (OAP) som inte fungerar som den ska ger upphov till ännu större remvibrationer och missljud. Detta kan leda till omfattande slitage på monteringshålet längst upp på den hydrauliska aktuatoren. (Bild 2)

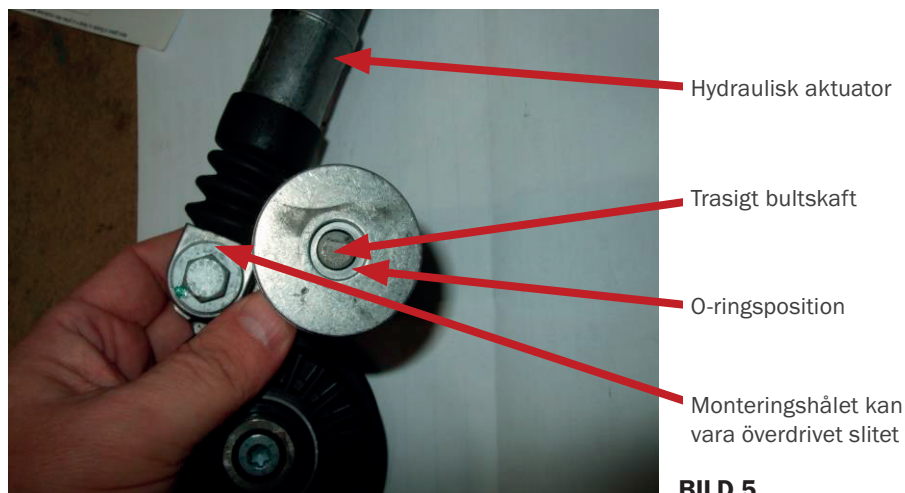
BILD 5

Det är därför viktigt att kontrollera hela transmissionen regelbundet. Vi rekommenderar att rem, spännare, generatorkoppling och vevaxeldämpare samtliga byts ut på en och samma gång. Det är också mycket viktigt att dra åt monteringsbultarna för spännaren till rätt moment. Om fel åtdragningsmoment används leder det oftast till att centrumbulten spricker (bild 5).
