## VAG 1.9, 2.0 TDI – Apulaitehinnajärjestelmä

**T38306/5PK1435**  
Audi, Skoda, Volkswagen  
A4, A6, Bora, Golf, Passat, Superb  
1.9 TDI, 2.0 TDI  
AJM, ATJ, AVB, AVF, AUY, AWX, BGW,  
BHW, BPZ, BSS, BSV

# 031

# Technical Bulletin

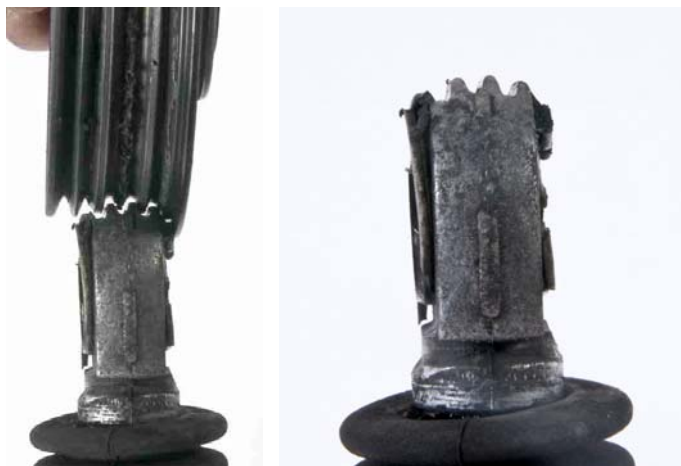
Kuva 3.

Vällys voi suurentua niin suureksi, että kiristimen runko osuu kiristimen hihnapyörään. Tämä aiheuttaa paljon ylimääräistä ääntä. Ääritapauksessa kiristimen runkoon voi muodostua urat hihnapyörän "sorvaamana" (kuva 3).

Siksi on tärkeää, että koko hihnajärjestelmä tarkistetaan säännöllisesti. Me suositamme hihnan, kiristimen, laturin hihnapyörän ja vääntöväärähtelyn-vaimentimen uusimista samalla kerralla.

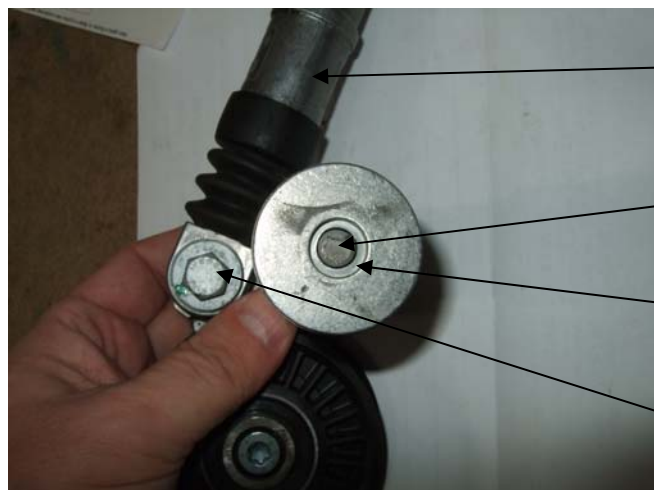
Kuva 5.

Myös kiristimen kiinnityspulttien kiristysmomentti on erittäin tärkeää. Jos oikeaa kiristysmomenttia ei aseteta, seurauksena on usein keskikiinnityspultin katkeaminen.

Hydraulinen  
toimilaite

Rikkoutunut pultin  
varsi

O-renkaan paikka

Mahdollinen  
kiinnitysreiän  
liiallinen kuluma

Tämän kiristimen pultit pitää kiristää 25 Nm tiukkuuteen. Jotta ei vaikuteta keskikiinnityspultin kiristystiukkuuteen, varmista että o-rengas on oikealla paikallaan (Kuva 6).

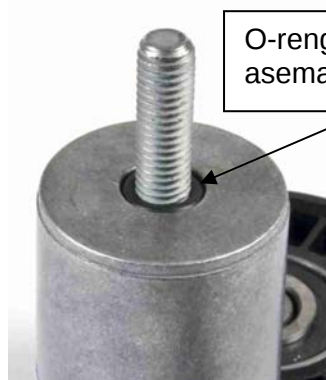
Kuva 6.

O-rengas oikeassa  
asemassa.

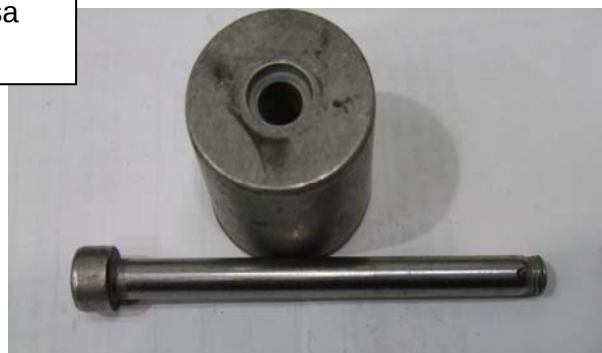
Kuva 7.

Jos kiinnityspultit ovat liian kireällä, vääntää se kiinnitysholkkia ja estää hydraulista toimilaitetta kääntymästä keskikiinnityspultin varassa. Siten kaikki voima välittyy keskikiinnityspultille, ja joka lopulta katkeaa.

Liian pieni keskikiinnityspultin kiristysmomentti johtaa kuorman/värähtelyjen absorboitumiseen pultin varrelle, mikä johtaa myös pultin rikkoutumiseen (Kuva 7).

Varmista myös, että reikä laturin rungossa on puhdas ruosteesta, liasta ja rasvasta, koska tämä voi myös vaikuttaa pultin kiristysmomenttiin.
