# TECHNICAL BULLETIN 031

27/11/2009

## VAG 1.9, 2.0 TDI / AKSESUAR TAHRIKI / KURULUM BİLGİLERİ

**GATES REFERANSI:**  
T38306 ve ilgili kitler.

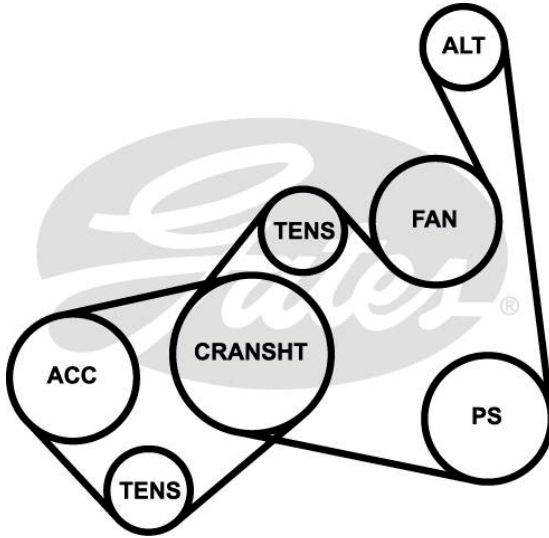
ŞEKİL 1

Tahrik yerleşimi Şekil 1'de alternatör tahriki olarak gösterilmiştir. Bu zorlu bir tahrik olduğundan, alternatör kasnağı tek yönlü (serbest dönen) tiptedir ve krank milinde (CRANSHT) bir Burulma Titreşimi Sönümleyicisi (TVD) bulunmaktadır.

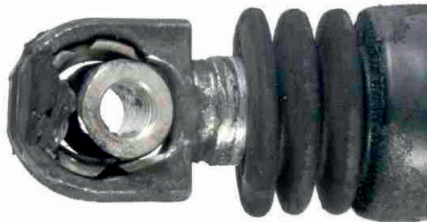
ŞEKİL 2

Doğru çalışmayan bir Tek Yönlü Alternatör Kasnağı (OAP), çok daha fazla kayış titreşimi ve gürültü yaratacaktır. Bu, hidrolik aktüatörün üst kısmındaki tespit deliğinde aşırı aşınmaya neden olabilir. (Şekil 2)

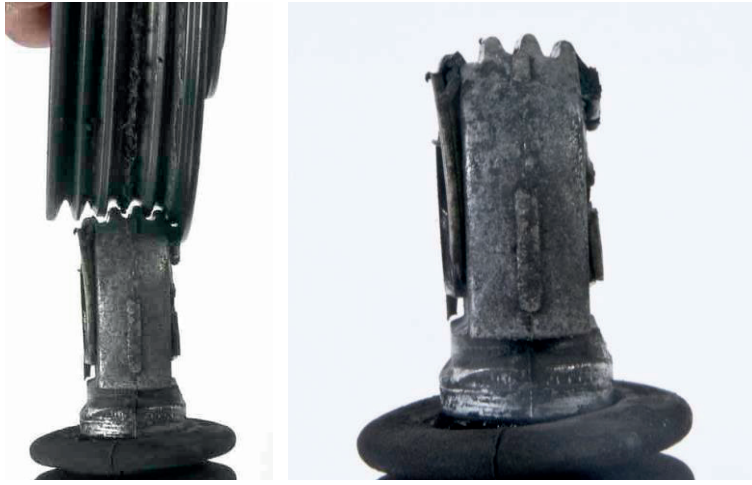
ŞEKİL 3

Bu boşluk çok büyük boyuta ulaşarak gergi gövdesinin gergi kasnağına temas etmesine ve çok fazla gürültüye neden olabilir. En aşırı durumda, kasnağın “öğütmesi” nedeniyle gergi gövdesinde oyulma meydana gelecektir. (Şekil 3)

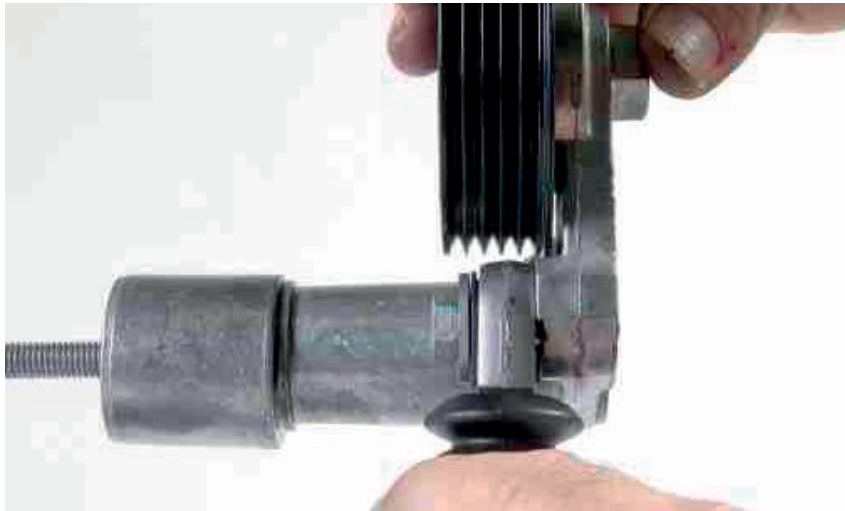
ŞEKİL 4

Yeni durumda, kasnak ve gergi (TENS) arasındaki boş alan 5 mm'dir. (Şekil 4)

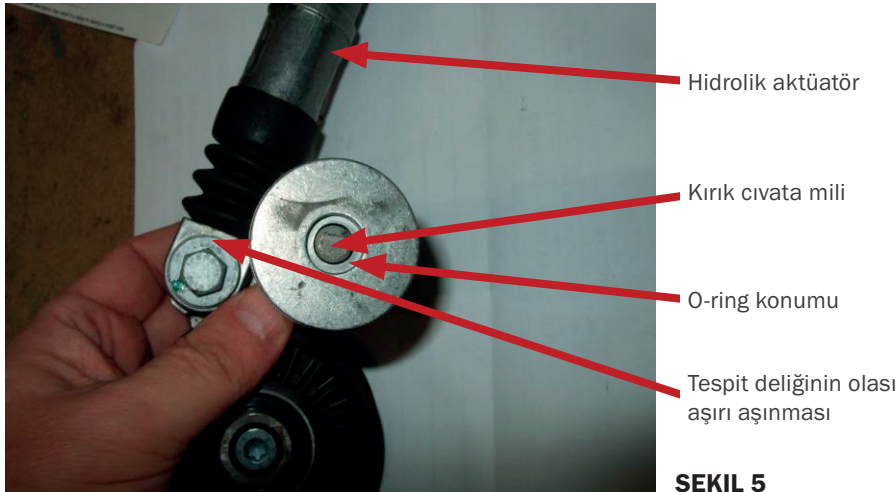
ŞEKİL 5

Bu nedenle tahrikin tamamının düzenli olarak kontrol edilmesi son derece önemlidir. Kayış, gergi, OAP ve TVD'nin aynı zamanda değiştirilmesini öneririz. Ayrıca gergi montaj cıvatalarının kurulum torku da son derece önemlidir. Doğru torkun uygulanmaması genellikle orta montaj cıvatasının kopmasıyla sonuçlanacaktır(Şekil 5).

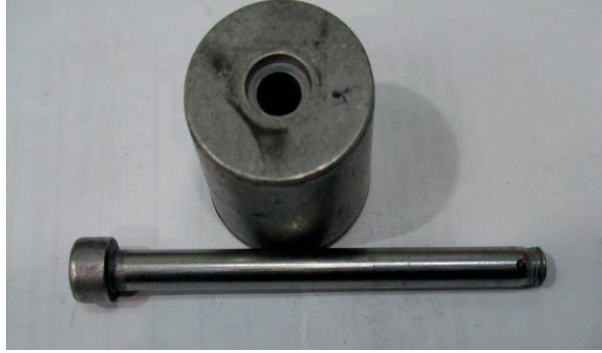
**ŞEKİL 7**

Montaj cıvataları çok sıkı ise, montaj burcunun biçimini bozarak hidrolik aktüatörün montaj cıvatası üzerindeki pivot hareketini engelleyecektir. Bu nedenle tüm kuvvetler orta montaj cıvatasına aktarılır ve nihayetinde bu cıvata kesilir. Orta cıvataadaki çok düşük bir tork, yükün/titreşimlerin cıvata mili tarafından absorbe edilmesine ve cıvatanın kırılmasına neden olacaktır (Şekil 7).

Ayrıca, yine cıvata torkuna etki edebilecek bir husus olduğu için alternatör braketindeki delikte pas, kir ve gres bulunmadığından emin olun.
