## Renault 1.4/1.6 16V bensiinimoottorit

**5501XS/K015501XS/K025501XS/KP15501XS**  
DACIA / NISSAN / RENAULT  
Thalia, Kubistar, Clio, Kangoo, Laguna, Megane,  
Modus, Scenic, Twingo  
Bensiini 1.4 16V, 1.6 16V  
K4J/K4M

# 033

# Technical Bulletin

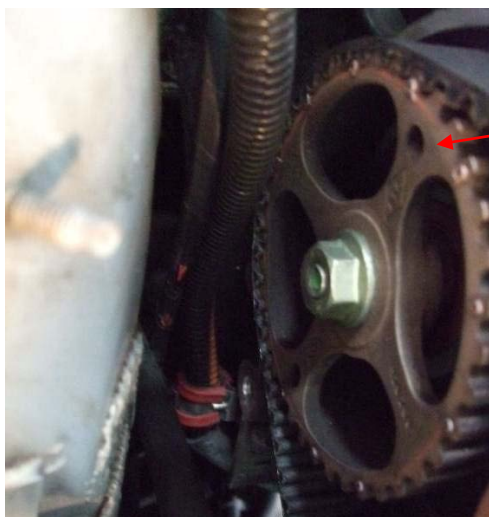
Kuva 1.

Liiallista vesipumpun laakerivälystä esiintyy usein, mikä aiheuttaa hihnan siirtymistä eteenpäin. Tämä pakottaa nokka-akselin hihnapyörän laipat irtomaan kiinnityksistään ja siirtymään paikaltaan jakojärjestelmään, mikä johtaa lopulta hihnan tuhoutumiseen.

Aikaisempi laippojen mekaaninen vaurio voi myös johtaa tähän lopputulokseen (kuva 1).

Laipat irronneet  
hihnapyörän  
reunasta

Nokka-akselin hihnapyörä on muutettu myöhäisemmissä moottoreissa (mutta hihnapyörien OE-numero ei ole muuttunut), jotta tätä ongelmaa ei esiintyisi.

Suosittelimme, että vesipumppu tarkastetaan ja tarvittaessa uusitaan. Käytä vesipumpullista asennussarjaa KP15501XS, jos se soveltuu ko. autoon. Kun vaihdat vesipumppua, varmista että käytät oikeita pultteja ja aluslevyjä sekä kiristät ne oikeaan tiukkuuteen. Kuten kuva 2 näyttää, tila vesipumpun pultin ja kiristimen rullan välillä on hyvin pieni.

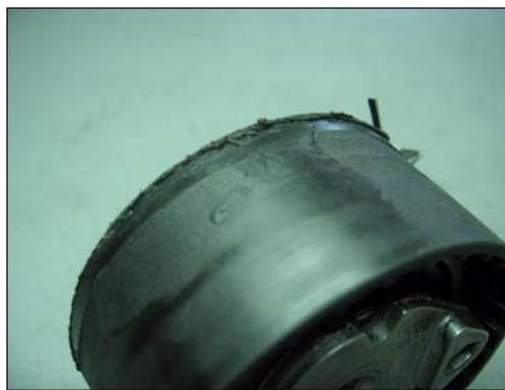
Kuva 3.

Väärät osat tai löystyneet pultit voivat johtaa siihen, että ne osuvat kiristimen rullaan (kuva 3).

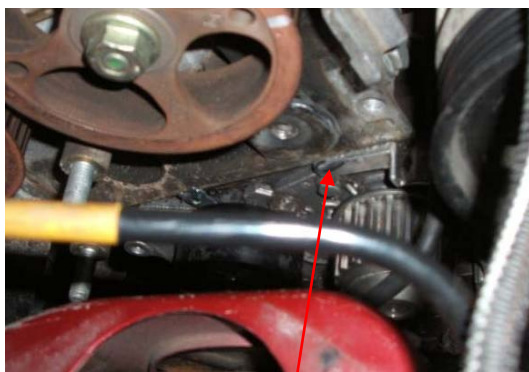
Kuva 4.

Kun vaihdetaan ohjainrullaa, varmista että aluslevy (joka on vanhan rullan ja moottorilohkon välillä) asennetaan uuden rullan ja moottorilohkon väliin. Jos se jää pois, ohjainrulla koskettaa vesipumppuun, mikä aiheuttaa rullan/hihnan vaurioitumisen (kuvat 4 ja 5).

Hankausjälki

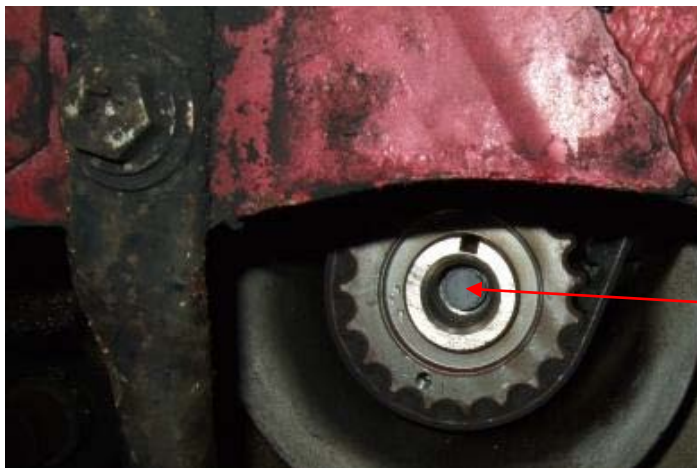
Kuva 6.

Jos oikeaa momenttia ei aseteta, voi se johtaa pultin katkeamisen (kuva 6).

Pultti katkennut

Kampiakselin pultti (OE-numero 8200557644 ja joka kuuluu asennussarjaan) on venyvä pultti ja se pitää aina uusia. Pultin oikea kiristysmomentti on hyvin tärkeä. Kiristysmomentti vaihtelee moottorikoodin ja mallin mukaan, joten muista tarkistaa valmistajan arvo ko. autoon.

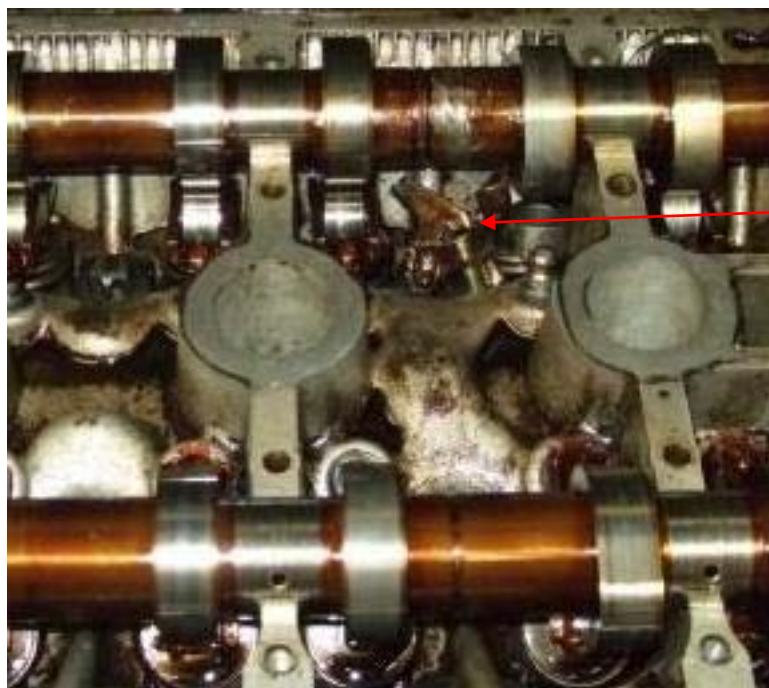
Kuva 7.

Moottorin korjauksissa, joissa mäntä on päässyt koskettamaan venttiiliin, on tärkeää tutkia nokka-akselin keinuvivut. On mahdollista, että keinuvipu on kärsinyt vaurion. Uusi keinuvipu tarvittaessa. Jos vaurioitunutta keinuvipua ei uusita, voi se pettää ja aiheuttaa nokka-akselin kiinnileikkautumisen (kuva 7).

Rikkoutunut  
keinuvipu
