## Silniki benzynowe Renault 1.4/1.6 16V

| <b>NUMER REF. GATES:</b> | <b>5501XS/K015501XS/K025501XS/KP15501XS</b> |

# 033

# Technical Bulletin

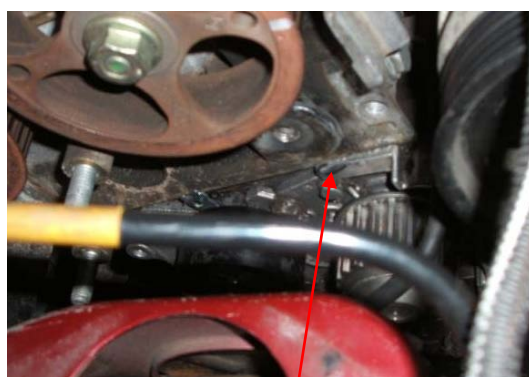
Zdj. 4

Podczas wymiany koła pasowego luźnego należy upewnić się, czy podkładka dystansowa (usadowiona pomiędzy starym kołem pasowym a blokiem silnika) została zamocowana pomiędzy nowym kołem pasowym a blokiem silnika. Jeżeli nie, koło pasowe luźne będzie dotykało pompy wodnej powodując uszkodzenie koła/ paska. (Zdj. 4 i 5).

Ślady ocierania

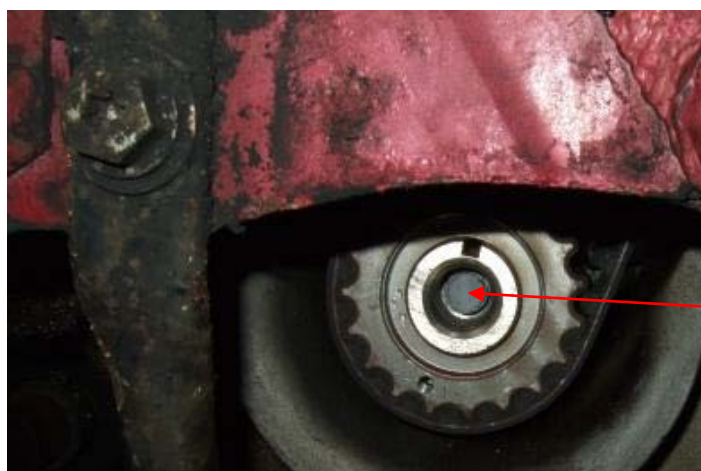
Zdj. 6

Śruba na wale korbowym (nr OE 8200557644 i dostarczana w zestawie rozrządu) jest śrubą jednorazowego użytku i powinna być wymieniona. Dokręcenie śruby właściwym momentem obrotowym jest bardzo istotne. Wartość momentu różni się w zależności od kodu silnika i modelu samochodu, należy ustalić prawidłowe wartości w instrukcji serwisowej danego pojazdu. Niezastosowanie się do powyższych zaleceń może doprowadzić do zerwania śruby (Zdj. 6)

Zerwanie śruby

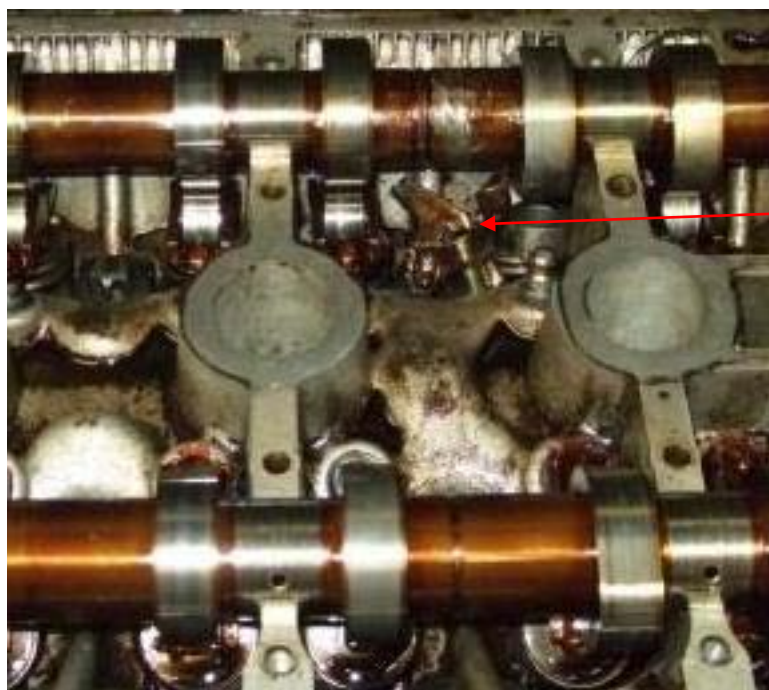
Zdj. 7

W przypadku naprawy silnika po kolizji tłoka z zaworem konieczna jest szczegółowa kontrola dźwigienek zaworowych wałka rozrządu. Możliwym jest, iż dźwigienka uległa uszkodzeniu. W takim przypadku należy ją wymienić. W przeciwnym razie uszkodzona dźwigienka spowoduje zatarcie wałka rozrządu (Zdj. 7).

Złamana  
dźwigienka  
zaworowa
