# TECHNICAL BULLETIN 033

31/12/2009

## RENAULT 1.4 & 1.6 16V / SYNCHRONANTRIEB / HINWEISE ZUR INSTALLATION

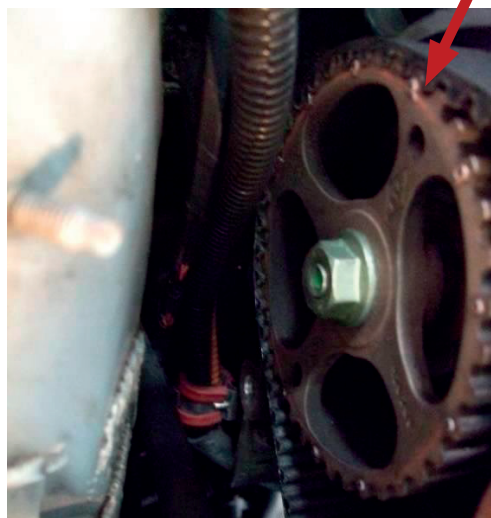
ABB. 1

Auch ein früherer mechanischer Schaden an den Bordscheiben kann zu diesem Ergebnis führen (Abb. 1). Um diese Fehlerart zu vermeiden, wurde die Konstruktion der Nockenwellenscheibe bei diesen Motoren geändert. Die OE-Nr. ist jedoch gleich geblieben.

Flansch abgelöst

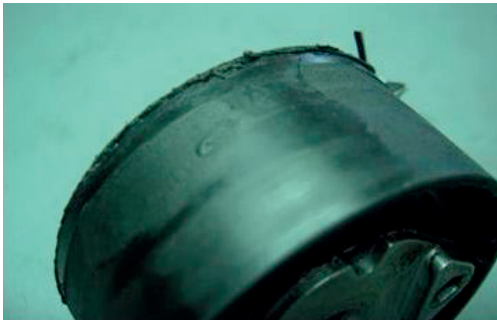
ABB. 3

Falsche Bauteile oder lockere Schrauben können mit der Spannrolle in Berührung kommen (Abb. 3).

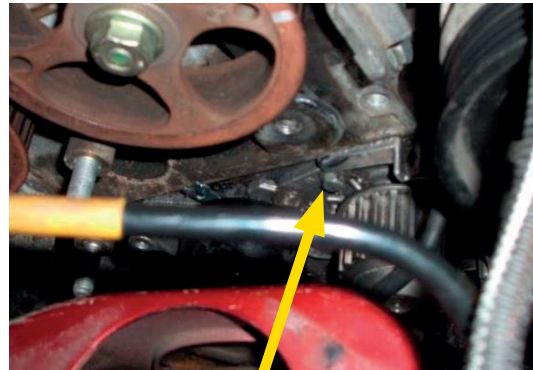
ABB. 4

Schleifspur

Stellen Sie bei der Montage der neuen Umlenkrolle sicher, dass die Distanzscheibe (der zwischen der alten Rolle und dem Motorblock sitzt) auch wieder zwischen der neuen Rolle und dem Motorblock angebracht wird. Andernfalls kann die Umlenkrolle die Wasserpumpe berühren und zu einem Versagen von Rolle und Riemen führen (Abb. 4 und 5).

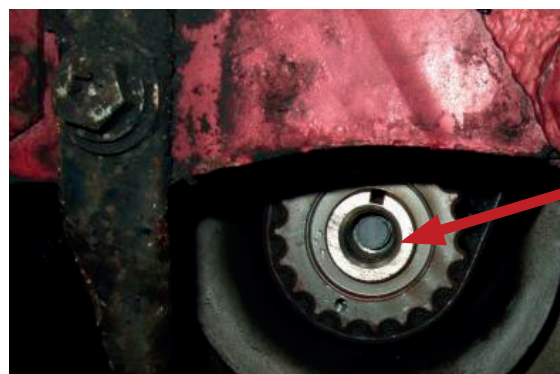
ABB. 6

Die Kurbelwellenschraube kann nicht wiederverwendet werden (OE-Nr. 8200557644, im Kit enthalten). Bei dieser Schraube ist die Einhaltung des richtigen Anzugsmoments sehr wichtig. Das Moment ist je nach Motorkennung oder Modell unterschiedlich. Ein falsches Anzugsmoment führt zu einem Abscheren der Schraube. (Abb. 6).

Abgescherte Schraube

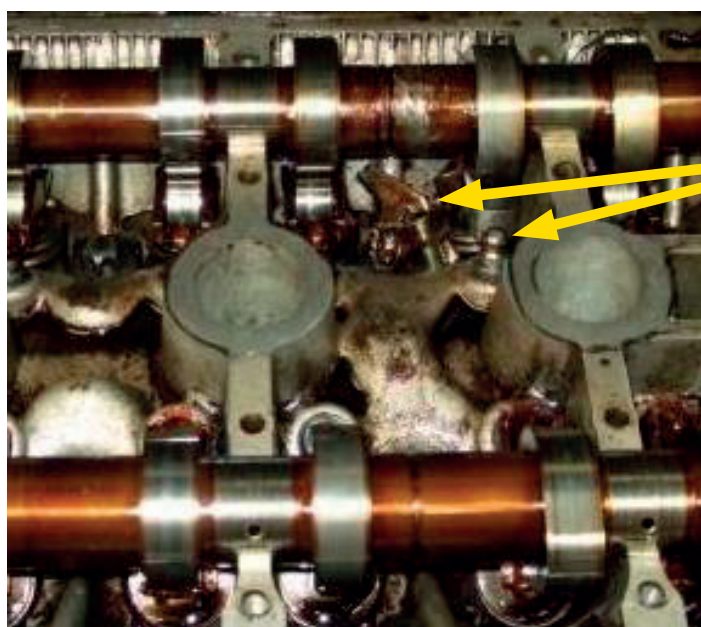
ABB. 7

Bei einer Motorreparatur nach einem Kontakt von Kolben und Ventil ist die genaue Inspektion der Nockenwellen-Kipphebel entscheidend. Es ist möglich, dass Kipphebel beschädigt wurden. Falls ja, müssen die Kipphebel ausgetauscht werden. Beschädigte Kipphebel können ein Festfressen der Nockenwelle verursachen. (Abb. 7).
