RENAULT 1.4 & 1.6 16V / INFORMATIONS RELATIVES A L'INSTALLATION

BULLETIN

5501XS, 5671XS & kits correspondants.

TECHNICAL BULLETIN 033

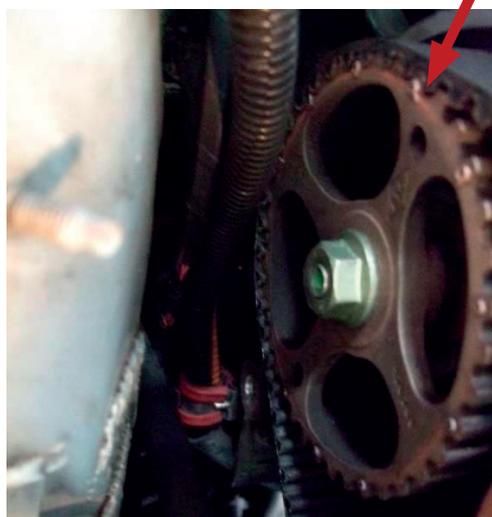
FIG. 1

Dans cette transmission, on rencontre souvent un jeu excessif sur le roulement de la pompe à eau. Ce jeu pousse la courroie à forcer sur le rebord métallique de la poulie d'arbre à cames jusqu'à ce qu'il tombe et entre dans le système d'entraînement. À terme, cela cause la défaillance de la courroie.

Des dommages mécaniques antérieurs sur le rebord métallique peuvent également aboutir à ce résultat (Fig.1). Afin de pallier à ce problème, le modèle de la poulie d'arbre à cames a été modifié sur les moteurs récents (la réf. OE est restée la même).

Rebord détaché

Nous recommandons toujours d'effectuer des entretiens avec un kit complet de pompe à eau. Lors de l'installation de la pompe à eau, s'assurer d'utiliser les bonnes vis et rondelles, et de les serrer au bon couple.

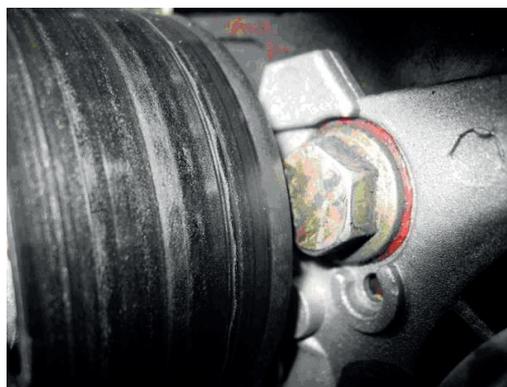
FIG. 2

La figure 2 montre que l'espace entre la vis de la pompe à eau et le galet tendeur est étroit.

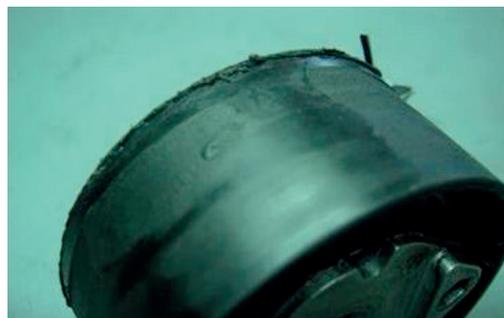
FIG. 3

Trace de contact

Des pièces inadéquates ou un boulon qui se desserre peuvent causer l'entrée en contact avec le galet tendeur (Fig. 3).

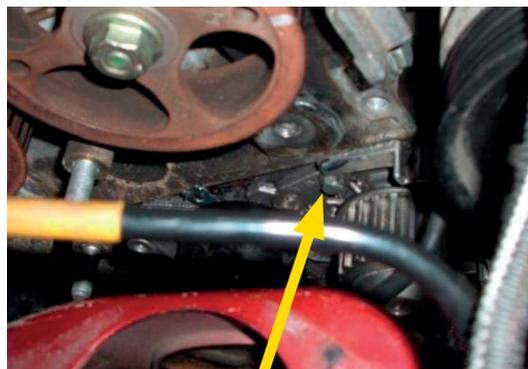
FIG. 4

Lors du remplacement du galet tendeur, s'assurer que la rondelle (entre l'ancienne poulie et le bloc-moteur) est bien réajustée entre la nouvelle poulie et le bloc-moteur. Dans le cas contraire, le tendeur entrera en contact avec la pompe à eau, entraînant la défaillance de la courroie ou du tendeur (Fig. 4 et 5).

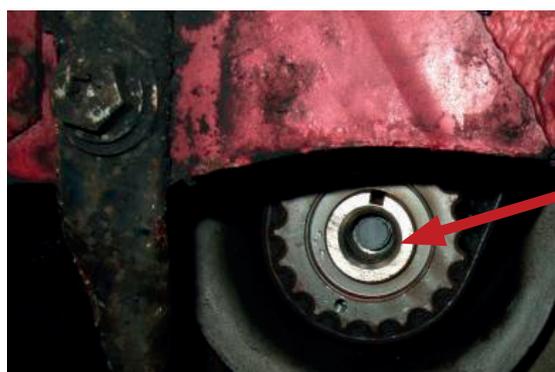
FIG. 6

Le boulon du vilebrequin ne peut pas être réutilisé. (Réf. OE 8200557644, fournie avec le kit). Il est très important de bien serrer ce boulon au couple, qui diffère selon le code ou le modèle du moteur. Un couple incorrect cause la rupture du boulon. (Fig. 6)

Boulon cassé

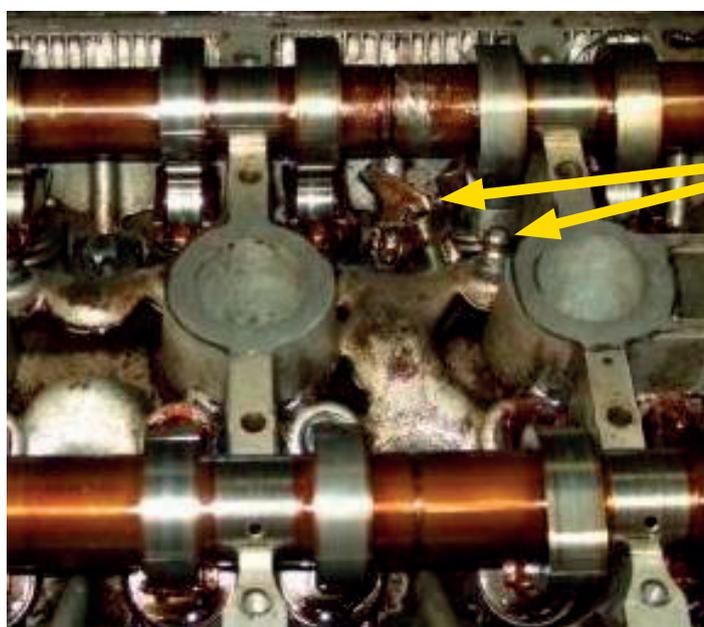
FIG. 7

En cas de réparation suite à l'entrée en contact d'un piston et d'une soupape, il est essentiel de procéder à une inspection minutieuse des culbuteurs d'arbre à cames. Il est possible que le culbuteur ait subi des dommages. Si c'est le cas, les culbuteurs doivent être remplacés. Le non remplacement causera le grippage de l'arbre à cames. (Fig. 7)
