## Jakohihnan tai -sarjan asennus VAG 1.4/1.6 16V

# 035

25/03/2010

# Technical Bulletin

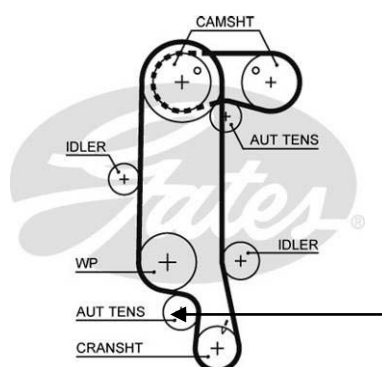
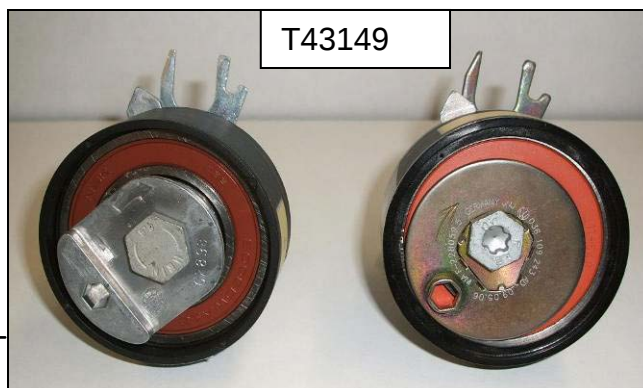
Kuva 1.

Kuva 1 esittelee 2 erilaista versiota (jakopään päähihnan) automaattikiristimestä, jotka voidaan löytää jakopääsarjoistamme. Nämä ovat vaihtokelpoisia keskenään.

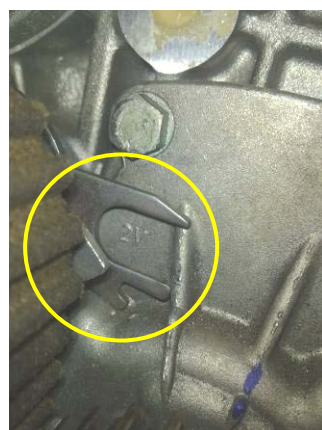
Kuva 2.

On selvää, että tukihaarukan väärä asento (kuvat 2, 3 ja 4) johtaa hihnan väärään kireyteen tai siihen, että hihnaa ei voida kiristää.

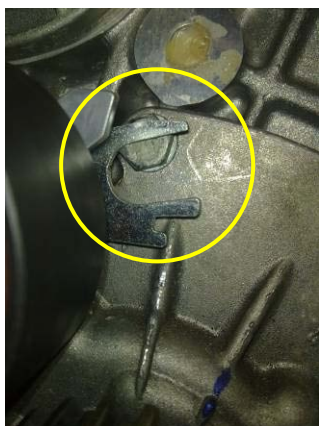
Kuva 5.

Jos kiristin kiristetään paikalleen, kun tukihaarukka on pultinkannan päällä (kuva 5 ja 6), se johtaa haarukan epämuodostumiseen (kuva 7), kiristimen pultin väärään kireysmomenttiin ja mahdolliseen kiristimen linjausvirheeseen.

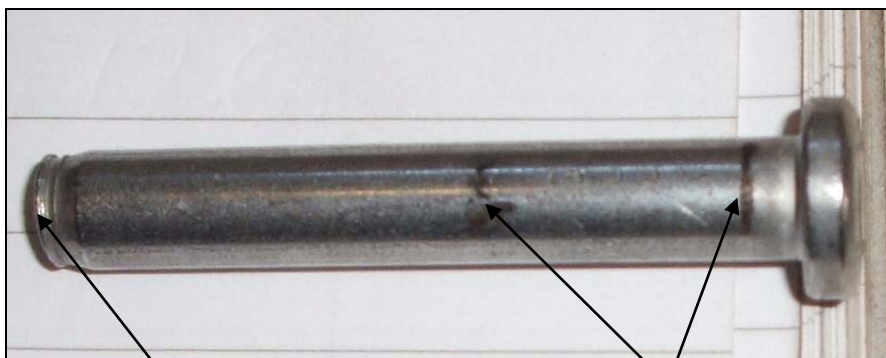
Kuva 8.

Väärä kiristysmomentti (liian alhainen) voi johtaa siihen, että pulttiliitos aukeaa (johtuen värinöistä). Tämä johtaa kuorman siirtymiseen asennuspultin varrelle ja pultin katkeamiseen (kuva 8).

Pultti katkenut

Kiristimen kontaktijäljet

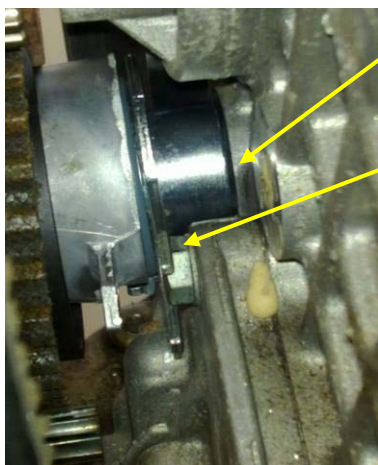
Kuva 9.

Vaikka tukihaarukka on kohdistettu oikeaan pultinkantaan, on mahdollista, että kiristin ei asetu kunnolla moottorilohkoa vasten, kun kiristimen pultti kiristetään. Kiristimen ja moottorilohkon väliin jää edellen rako (kuva 9). Myös tämä johtaa samoihin ongelmiin myöhemmin.

Rako

Ei tarpeeksi pitkällä pultin kannan päällä

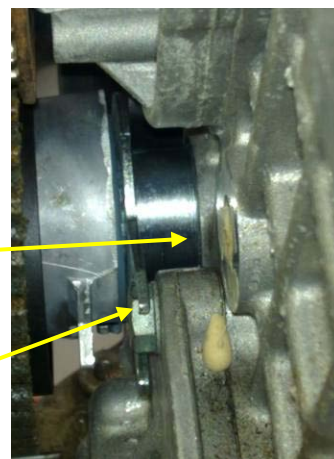
Kuva 10.

Ei rakoa

Oikea kohta

Varmista, että moottorilohkon kierre on ehjä.  
Asenna uusi kiristin.  
Kiristä kiristinpyörän pultti sormitiukkuuteen varmistaen, että kiristin on oikeassa asennossaan (kuva 10).  
Asenna uusi PowerGrip® -hihna.  
Käännä kiristimen pyörää myötäpäivään kunnes osoitin ja tukilevyn lovi ovat hyvin kohdakkain (kuva 15).

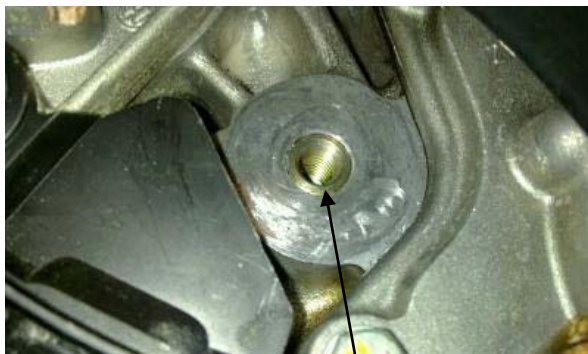
Kuva 11.

- kiristimen epämuodostumiseen ja laakerin ylikuumenemiseen.
- kierteen vaurioitumiseen kevytmetallisessa moottorilohkossa ja sen korjaustarpeeseen (kuva 11).
- pultin katkeamiseen.

Korjattu kierre

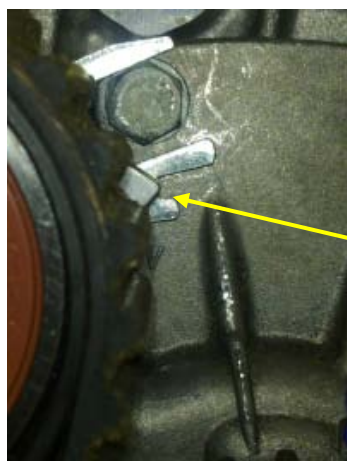
Kuva 15.

Osoitin loven keskellä

Kiristä kiristimen pultti oikeaan momenttiin (20 Nm).  
Pyöritä moottoria 2 kierrosta YKK:aan ja tarkista osoittimen asento (säädä tarvittaessa).

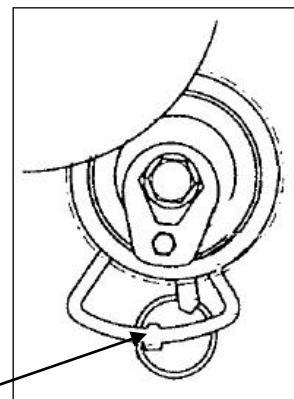
Kuva 17.

Asetus-  
olake

- asetusolake on asennettu venttiilikannen reikään kello 6 kohdalle (kuva 17).
- kiristintä käännetään vastapäivään kunnes osoitin on kohdistettu asetusolakkeen kanssa
- kiristimen kiinnityspultti on kiristetty 20 Nm:iin
- moottoria pyöritetään 2 kierrosta kunnes YKK:ssa ja osoittimen asento tarkistetaan (ja säädetään tarvittaessa).

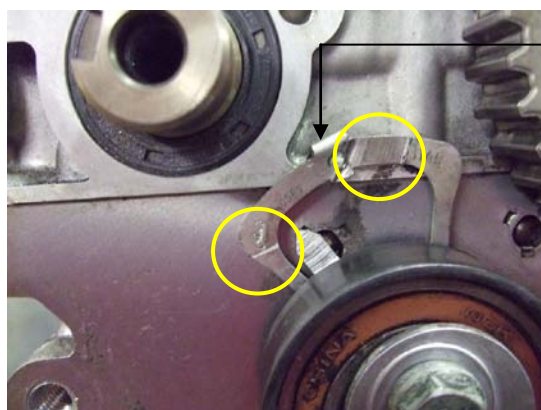
Kuva 18.

Eräässä tapauksessa kiristin oli asennettu ylösalaisin, jolloin asetusolake oli kiinnijääneenä sylinterikannen osan taakse kello 11 kohdalla (kuva 18). Kun kiristintä pultattiin kiinni, asetusolakkeen tukilevy muutti muotoaan, koska sylinterikannessa ei ollut reikää olakkeelle.

Asetus-  
olake

Tämän seurauksena vasemman puoleinen nokka-akselin hammashihnapyörä ja jakohihna koskettivat kiristimen tukilevyyn, jolloin hihnan reunaa kului pois kunnes hihna petti. Jäljet kiristimen tukilevyssä (kuva 18) ja kulumisjäljet jakohihna-kotelon sisällä (kuva 19) olivat selvät todisteet tästä tuhotumisprosessista.

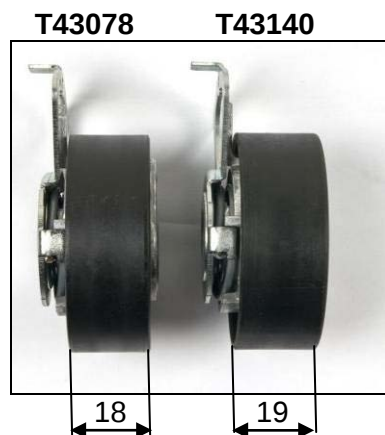
Kuva 20.

K01-sarjan kiristimen (T43078) pyörän leveys on 18 mm. K02-sarjan kiristimen (T43140) leveys on 19 mm (kuva 20).

Kiristimet EIVÄT ole vaihtokelpoisia keskenään.
