TECHNICAL BULLETIN 035

VAG 1.4 & 1.6 16V / SYNCHRONANTRIEB / HINWEISE ZUR INSTALLATION

GATES ARTIKELNUMMER:
5565XS und zugehörige Kits

MOTOR:
1.4 16V, 1.6 16V

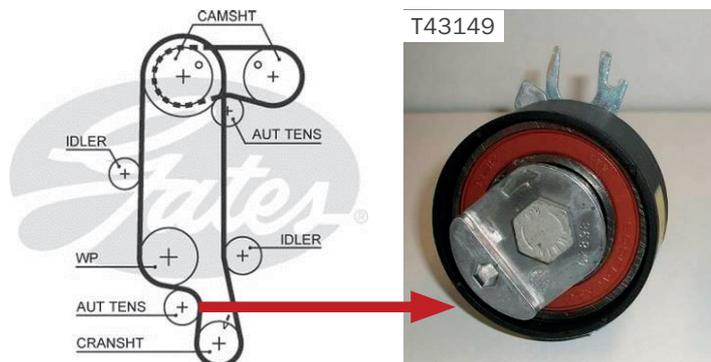
ABB. 1

Abb. 1 zeigt die beiden unterschiedlichen Versionen der automatischen Spannrolle für den Hauptantrieb, die in unseren Kits enthalten ist. Sie sind untereinander austauschbar.

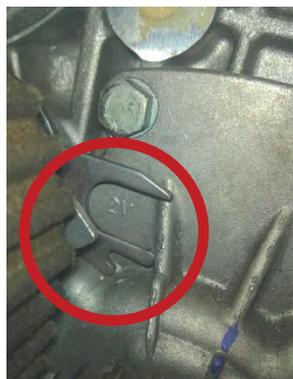
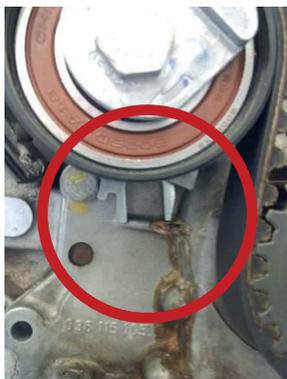
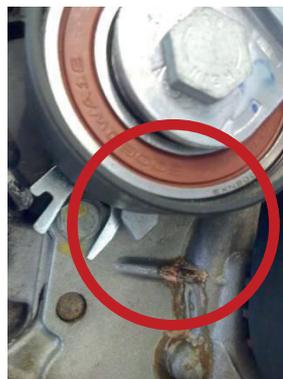
Eine falsch angeordnete Einstellöse (Abb. 2, 3 und 4) führt zu einer falschen Riemen Spannung oder macht das richtige Spannen des Riemens gänzlich unmöglich.

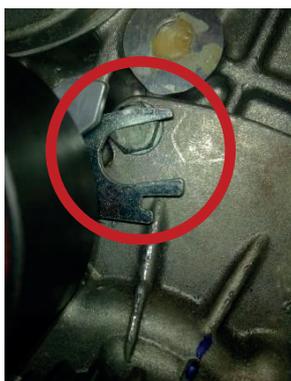
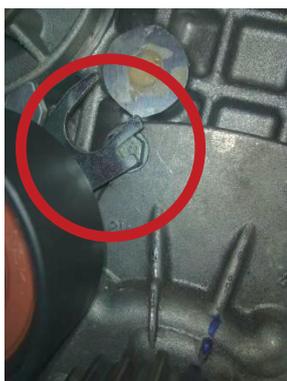
Wenn die Spannrolle angezogen wird, während sich die Einstellöse über dem Schraubenkopf befindet (Abb. 5 und 6), führt dies zu einer Verformung der Öse (Abb. 7), einem falschen Anzugsmoment der Spannrollenschraube und möglicherweise zur Fehlansrichtung der Spannrolle.

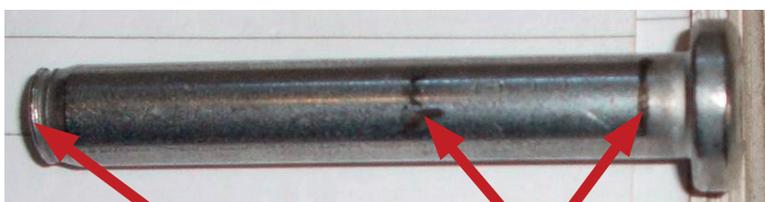
ABB. 8

Das falsche (zu geringe) Drehmoment kann dazu führen, dass sich die Schraube vibrationsbedingt löst und dass die Belastung auf den Schaft des Montagebolzens übertragen wird und dort ein Abscheren verursacht (Abb. 8).

Abg escherte Schraube

Kontaktspuren an Spannrolle

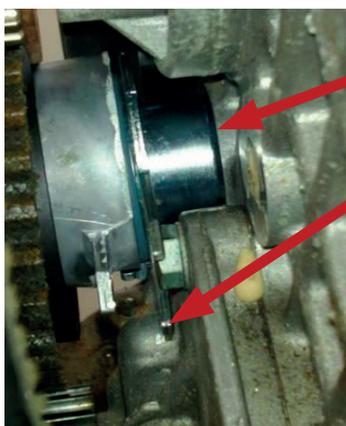
ABB. 9

Selbst wenn die Einstellöse richtig angeordnet ist, ist es möglich, dass die Spannrolle nach dem Anziehen der Spannrollenschraube nicht richtig am Motorblock sitzt und einen Spalt zwischen Spannrolle und Motorblock lässt (Abb. 9).

Spalt

Nicht weit genug über Schraubenkopf

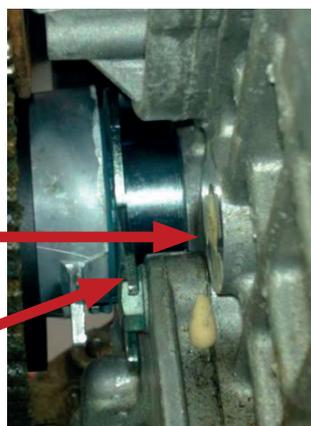
ABB. 10

Kein Spalt

Richtige Position

Prüfen Sie, ob das Gewinde im Motorblock unbeschädigt und sauber ist. Bauen Sie die neue Spannrolle ein.
Ziehen Sie die Spannrollenschraube von Hand an und überzeugen Sie sich von der richtigen Stellung der Spannrolle (Abb. 10).
Installieren Sie einen neuen PowerGrip® Riemen.
Drehen Sie die Spannrolle im Uhrzeigersinn, bis Zeiger und Kerbe der Grundplatte aufeinander ausgerichtet sind (Abb. 15).

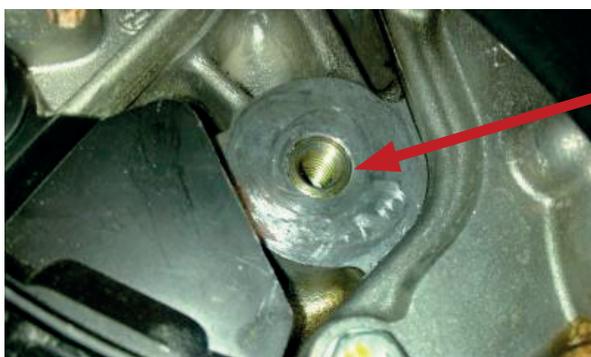
ABB. 11

- Verformung der Spannrolle und daraus resultierender Überhitzung des Lagers,
- Beschädigung des Gewindes im Motorblock, was eine Reparatur des Gewindes nötig macht (Abb. 11).
- Schraubenbruch

Repariertes Gewinde

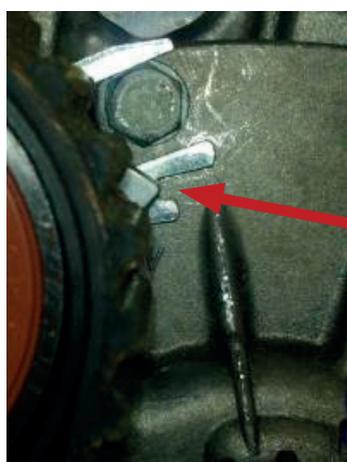
ABB. 15

Zeiger in der Mitte der Kerbe

Ziehen Sie die Schraube der Spannrolle an (20 Nm)

Drehen Sie den Motor 2 Umdrehungen bis zum OT und überprüfen Sie die Position des Zeigers (passen Sie diese bei Bedarf an).

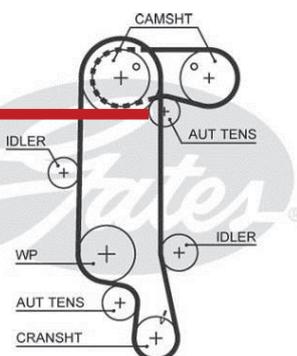
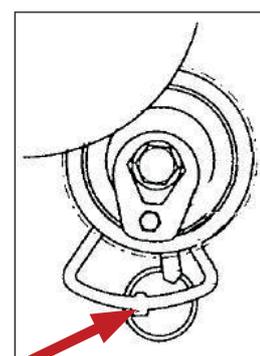
ABB. 17

Einstellöse

- dass sich die Einstellöse im Loch im Zylinderkopf in der 6-Uhr-Stellung befindet (Abb. 17),
- dass die Spannrolle gegen den Uhrzeigersinn gedreht wird, bis der Zeiger auf die Positionieröse ausgerichtet ist,
- dass der Spannrollenbolzen mit 20 Nm angezogen ist,
- dass der Motor 2 Umdrehungen bis zum OT gedreht und die Zeigerstellung überprüft (und bei Bedarf angepasst) worden ist.

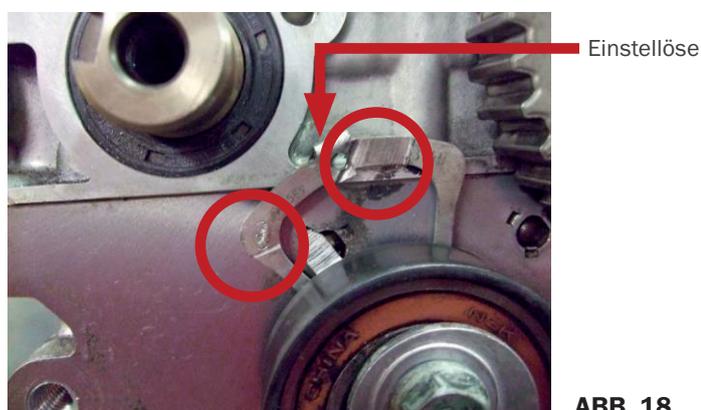
ABB. 18

In einem Fall wurde die Spannrolle kopfstehend eingebaut, wobei die Einstellöse hinter einem Teil des Zylinderkopfes in der 11-Uhr-Position eingeklemmt war (Abb. 18). Beim Anschrauben der Spannrolle wurde die Grundplatte deformiert, da es kein passendes Loch für die Öse gab.

Im Ergebnis berührten der linksseitige Nocken Zahnkranz und der Antriebsriemen die Rückseite und der Riemenrand wurde „weggefressen“, bis der Riemen gerissen ist. Die Abdrücke auf der Rückseite der Spannrolle (Abb. 18) und die Bruchstücke auf der Innenseite der Antriebsabdeckung (Abb. 19) waren deutliche Zeugnisse dieses Zerstörungsprozesses.

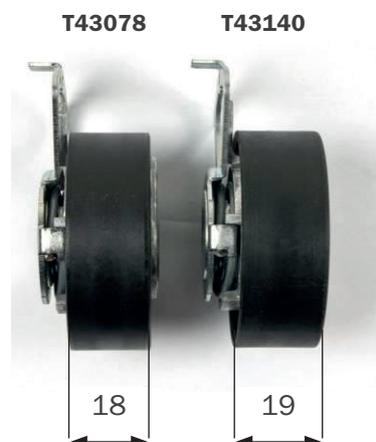
ABB. 20

Die Scheibenbreite der Spannrolle T43078 beträgt 18 mm, die Breite der T43140 beträgt 19 mm (Abb. 20).

Diese Spannrollen sind NICHT untereinander austauschbar.

Welches Teil für welche Anwendung in Frage kommt, sehen Sie in unserem Online-Katalog.
