TECHNICAL BULLETIN 035

25/03/2010

VAG 1.4 Y 1.6 16V / INFORMACIÓN SOBRE LA INSTALACIÓN

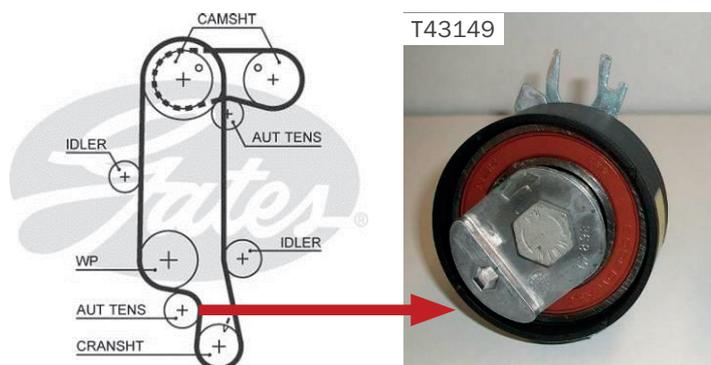
FIG. 1

La Fig. 1 muestra las dos versiones diferentes del tensor automático (para la transmisión principal) que se encuentran en nuestros kits. Son intercambiables.

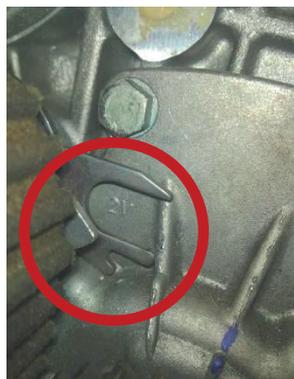
Cualquier posición incorrecta de la orejeta de ubicación (Fig. 2, 3 y 4) provocará una tensión incorrecta de la correa o hará que la correa no pueda ser tensionada correctamente.

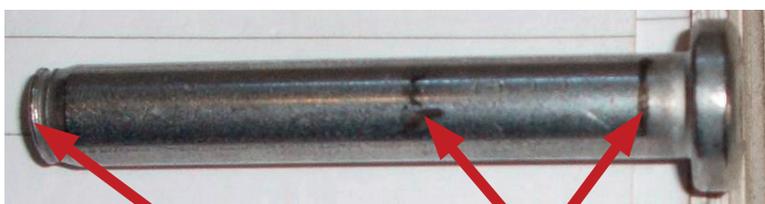
FIG. 8

Con un par de apriete incorrecto (demasiado bajo) el tornillo puede aflojarse (debido a vibraciones), con lo que la carga será transferida a la caña del tornillo de montaje y finalmente se partirá (Fig. 8).

To rnillo partido

Marcas de contacto del tensor

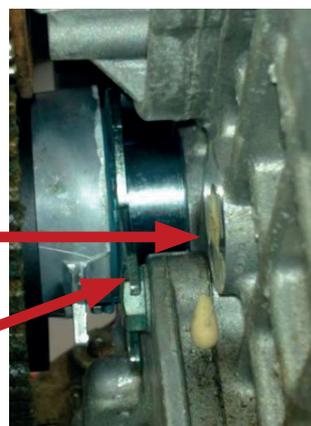
FIG. 10

Sin hueco

Buena posición

Apriete fuerte el tornillo del tensor a mano, asegurándose de que esté bien colocado (Fig. 10). Instale una nueva correa PowerGrip®.

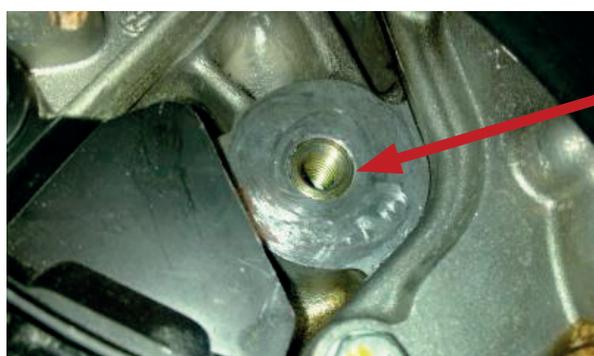
FIG. 11

- Deformación del tensor, que causará un sobrecalentamiento del rodamiento
- Daño de la rosca en el bloque del motor de aleación, lo que requerirá la reparación de dicha rosca (Fig. 11)
- Rotura del tornillo

Rosca reparada

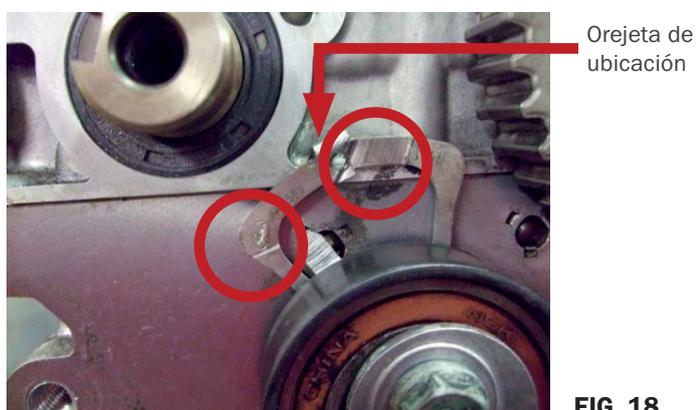
FIG. 18

En un caso se ha montado el tensor al revés, con la orejeta de ubicación atrapada detrás de una parte de la culata a las 11 en punto (Fig. 18). Al atornillar el tensor la platina trasera se deformó, porque no había un orificio en el que encajar la orejeta.

Como resultado, el piñón del árbol de levas izquierdo y la correa de distribución quedaron tocando con la platina base, y el borde de la correa fue «comiéndose» hasta que la correa se rompió. Las marcas de la platina base del tensor (Fig. 18) y los restos en el interior de la tapa de la distribución (Fig. 19) son claros testigos de este proceso de destrucción.
