# TECHNICAL BULLETIN 035

25/03/2010

## VAG 1.4 & 1.6 16V / INFORMATIONS RELATIVES A L'INSTALLATION

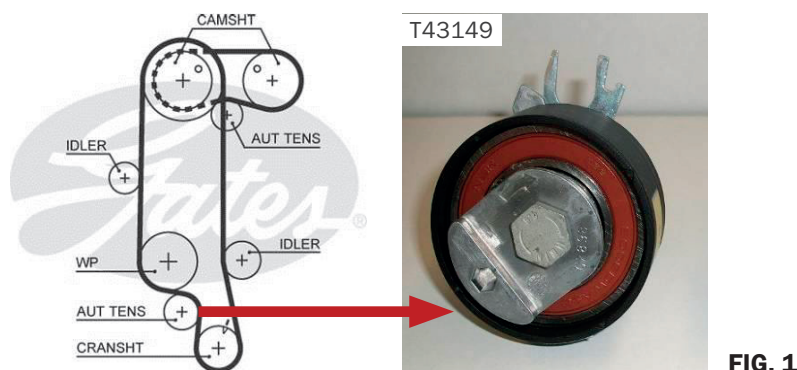
FIG. 1

La figure 1 montre les deux versions différentes de tendeur automatique (pour l'entraînement principal) que l'on peut trouver dans nos kits. Ils sont interchangeables.

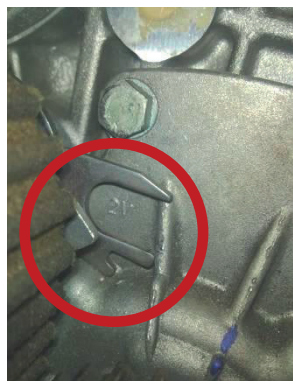
FIG. 2

Une mauvaise position de l'ergot d'encliquetage (Fig. 2, 3 et 4) mènera à une tension incorrecte de la courroie ou à l'impossibilité de tendre la courroie correctement.

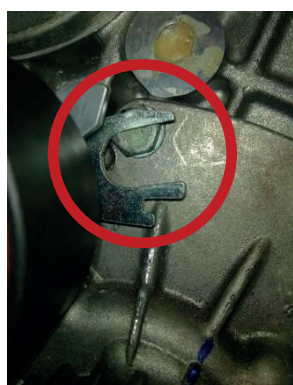
FIG. 5

Si le tendeur est serré alors que l'ergot d'encliquetage se trouve sur la tête du boulon (Fig. 5 et 6), cela entraîne une déformation de l'ergot (Fig. 7), un couple incorrect du boulon du tendeur et un éventuel désalignement du tendeur.

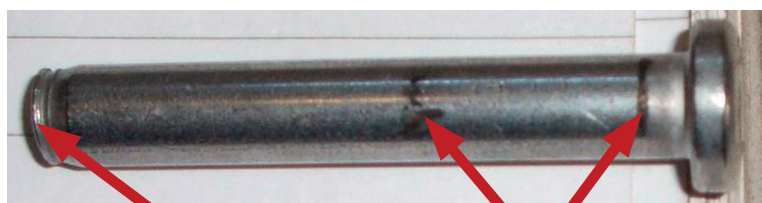
FIG. 8

Un couple incorrect (trop faible) peut entraîner un desserrement du boulon (dû aux vibrations), avec pour résultat que la charge est transférée sur la tige du boulon de montage, ce qui cause sa rupture (Fig. 8).

Boulon cassé

Marques de contact avec le tendeur

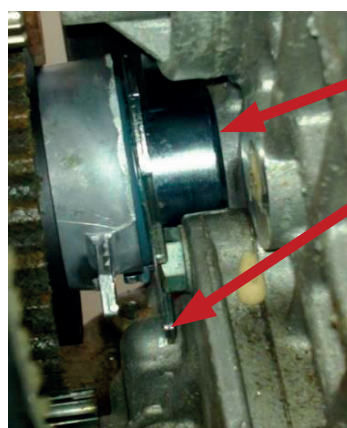
FIG. 9

Même si l'ergot d'encliquetage est placé correctement, le tendeur peut se mettre dans une mauvaise position contre le bloc-moteur après serrage, ce qui laisse un espace entre le tendeur et le bloc-moteur (Fig. 9).

Espace

Pas suffisamment éloigné de la tête du boulon

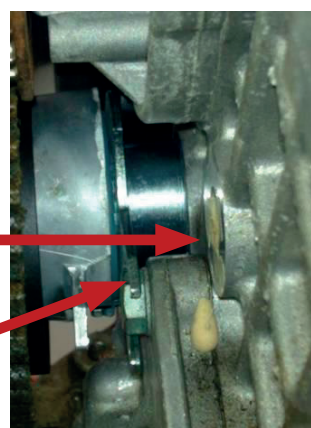
FIG. 10

Pas d'espace

Position correcte

Serrer le boulon du tendeur à la main, en s'assurant qu'il est bien placé (Fig. 10). Installer une nouvelle courroie PowerGrip®.

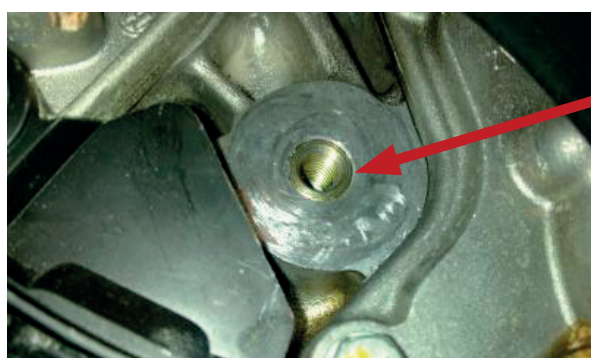
FIG. 11

Un couple trop serré peut engendrer :

- la déformation du tendeur, ce qui entraîne la surchauffe du roulement
- des dommages au filetage du bloc-moteur en alliage, ce qui nécessite une réparation du filetage (Fig. 11)
- la rupture du boulon

Filetage réparé

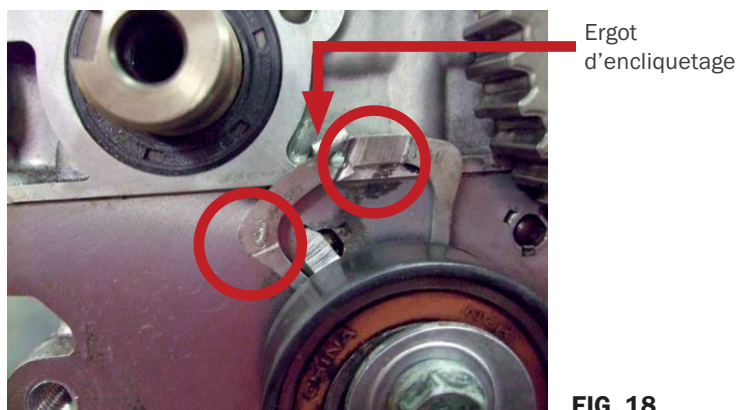
FIG. 18

Dans un cas, le tendeur a été installé à l'envers, avec l'ergot d'encliquetage bloqué derrière une partie de la tête du cylindre à 11 heures (Fig. 18). En fixant le tendeur, la plaque arrière s'est déformée car il n'y avait pas de trou pour l'ergot.

Par conséquent, le pignon de came de gauche et la courroie de distribution étaient en contact avec la plaque arrière, et le flanc de la courroie a été rogné jusqu'à la rupture de la courroie. Les marques sur la plaque arrière du tendeur (Fig. 18) et les débris présents à l'intérieur du carter (Fig. 19) témoignent clairement de ce processus de destruction.

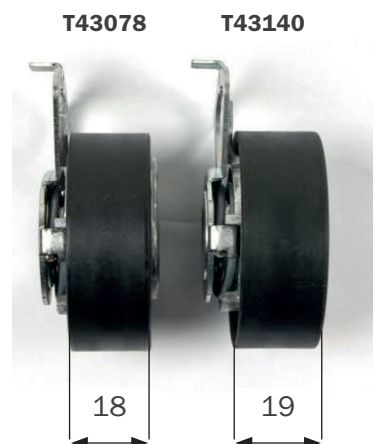
FIG. 20

La largeur de la poulie du tendeur T43078 est de 18 mm. Celle du T43140 est de 19 mm (Fig. 20).

La différence principale se trouve à l'intérieur du tendeur. Les exigences de l'OE pour ce tendeur ont mené à deux constructions « internes » différentes.

Ces tendeurs ne sont PAS interchangeables.

Consulter le catalogue en ligne pour trouver les pièces correspondant à chaque application.
