VAG 1.4 & 1.6 16V / INFORMAZIONI SULL'INSTALLAZIONE

BULLETIN

RIFERIMENTO GATES:
5565XS e kit collegati.

TECHNICAL BULLETIN 035

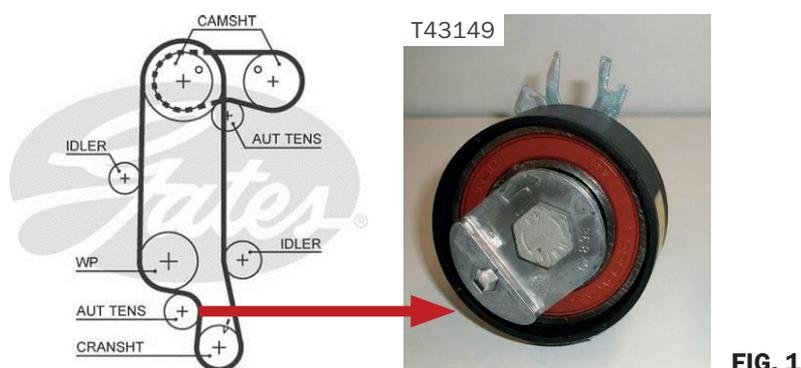
FIG. 1

La Fig. 1 mostra le 2 diverse versioni del tenditore automatico (AUT TENS) (per la trasmissione principale) che si possono trovare nei nostri kit. Sono intercambiabili.

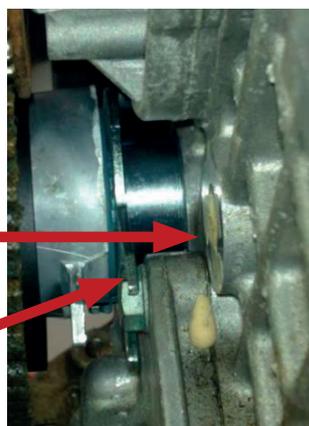
FIG. 10

Posizione corretta

Assicurarsi che la filettatura nel blocco motore sia pulita e non danneggiata. Installare il nuovo tenditore.
 Serrare a mano il bullone del tenditore assicurandosi che sia nella corretta posizione (Fig. 10).
 Installare una nuova cinghia PowerGrip®.
 Girare la puleggia tenditrice in senso orario finché il cursore non è allineato con la tacca della piastra di fissaggio (Fig. 15).

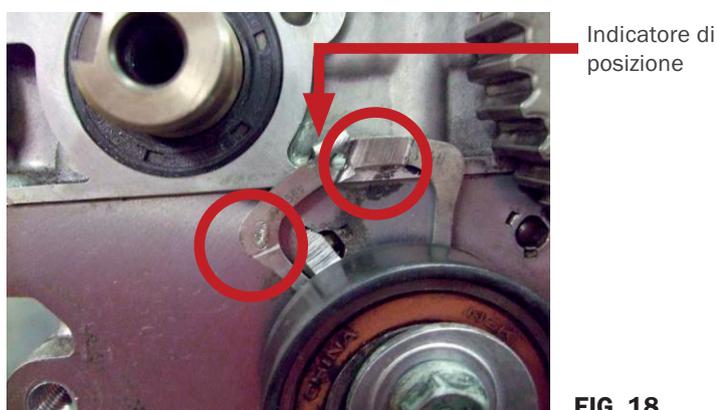
FIG. 18

È chiaro che una posizione sbagliata dell'indicatore di posizione creerà problemi di disallineamento con conseguente rottura della trasmissione.

In un caso da noi visionato, il tenditore era stato montato sotto sopra, con l'indicatore di posizione incastrato dietro una parte della testa del cilindro a ore 11 (Fig. 18). Quando il tenditore è stato avvitato, la piastra di fissaggio si è deformata perché non c'era il foro per alloggiare l'indicatore.

La conseguenza è stata che la puleggia dentata dell'albero a camme a sinistra e la cinghia di distribuzione toccavano la piastra di fissaggio e il bordo della cinghia è stato "mangiato" via fino alla rottura totale di quest'ultima. I segni sulla piastra di fissaggio (Fig. 18) e i detriti all'interno della calotta (Fig. 19) erano la chiara evidenza di un processo distruttivo.

- L'indicatore di posizione sia posizionato sul foro della testa del cilindro a ore 6 (Fig. 17)
- Il tenditore sia fatto ruotare in senso anti-orario fino a quando il cursore non è allineato con l'indicatore di posizione
- Il bullone del tenditore sia serrato ad una coppia di 20 Nm
- Il motore compia 2 giri fino al PMS e che la posizione del cursore sia verificata (aggiustare se necessario).

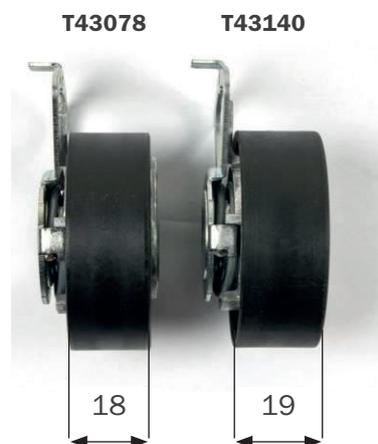
FIG. 20

La larghezza della puleggia tenditrice T43078 è 18 mm, quella del tenditore T43140 è 19 mm (Fig. 20).

La differenza principale sta all'interno del tenditore. I requisiti dell'OE per questo tenditore hanno portato a due diverse strutture "interne".

Questi tenditori NON sono intercambiabili.

Controllare sul catalogo online le parti corrette per ciascuna applicazione.
