# TECHNICAL BULLETIN 035

25/03/2010

## VAG 1.4 & 1.6 16V / INFORMATIE OVER SYNCHRONE AANDRIJVING / INSTALLATIE

5565XS en bijbehorende kits.

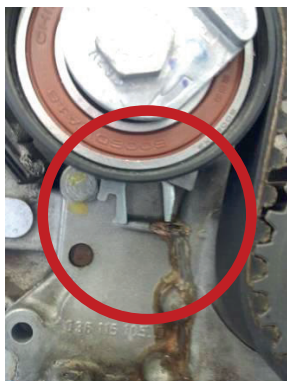
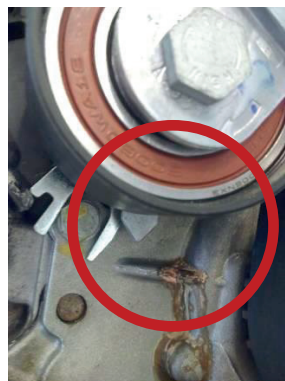
Een niet juiste positie van de positioneerlip (fig. 2, 3 en 4) zal leiden tot een verkeerde riemspanning of tot het niet kunnen spannen van de riem.

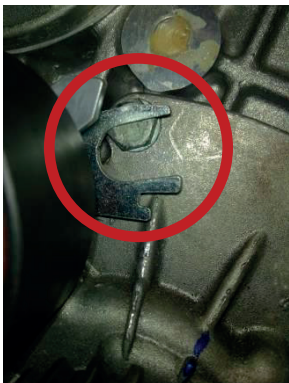
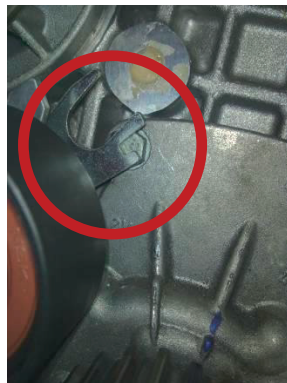
Als de spanrolbout aangehaald wordt terwijl de positioneerlip bovenop de bout rust (fig. 5 en 6), dan zal dit leiden tot een deformatie van de lip (fig. 7), een verkeerd aanhaalmoment van de spanrolbout en een mogelijke foutieve uitlijning van de spanrol.

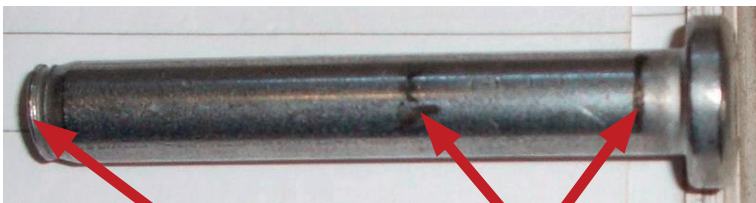
FIG. 8

Het verkeerde aanhaalmoment (te laag) kan tot het loskomen van de bout leiden (door de trillingen) waardoor de belasting naar de boutschacht wordt verplaatst, wat resulteert in het afbreken van de bout (fig. 8).

Afgebroken bout

Contactmarkering van de spanrol

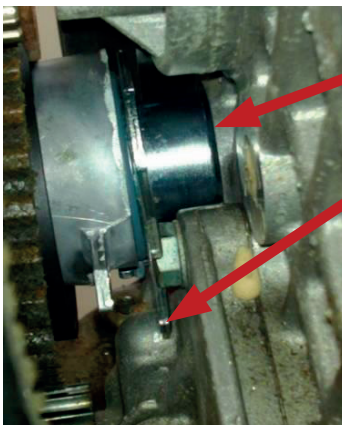
FIG. 9

Hoewel de positioneerlip correct is geplaatst, is het mogelijk dat de spanrol niet correct tegen het motorblok aanzit nadat de spanrolbout is aangehaald. Hierdoor laat men een opening tussen de spanrol en het motorblok (fig. 9).

Opening

Niet ver genoeg over boutkop

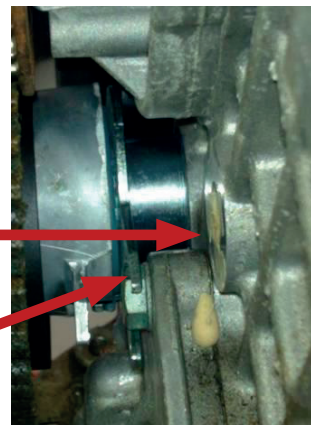
FIG. 10

Geen opening

Correcte positie

Draai de bout handvast en zorg ervoor dat deze juist is gepositioneerd (fig. 10). Installeer een nieuwe PowerGrip® riem.

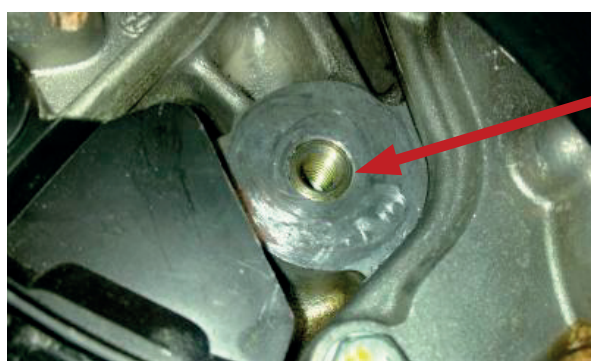
FIG. 11

- vervorming van de spanrol, wat leidt tot oververhitting van het lager
- beschadiging van de schroefdraad in het lichtmetaal motorblok, waardoor het nodig is de schroefdraad te repareren (fig. 11)
- een gescheurde bout

Herstelde schroefdraad

Wees er zeker van dat de schroefdraad in het motorblok nog onbeschadigd en schoon is.

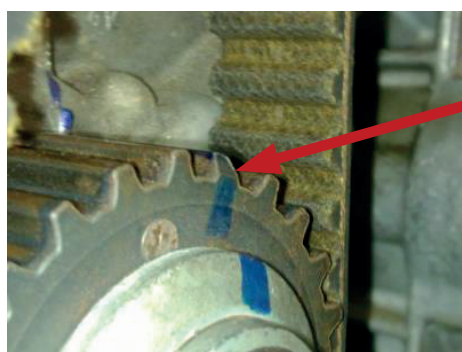
FIG. 12

De afgeschuinde tand van de krukasschijf (fig. 12) moet in lijn staan met de rechter positioneerrib (fig. 13)

Afgeschuinde tand

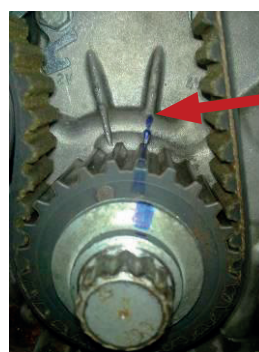
FIG. 13

Positioneerrib

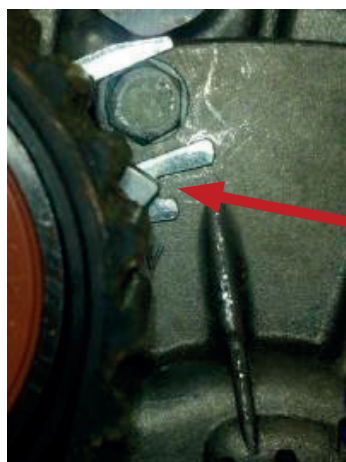
FIG. 15

Naald in het midden  
van de inkeping

Draai de spanrol met de klok mee totdat de naald en de inkeping op de basisplaat in lijn staan (fig. 15).

Draai de spanrolbout aan (20 Nm)

Draai de motor 2 omwentelingen tot het BDP en controleer de positie van de naald (pas aan indien nodig).

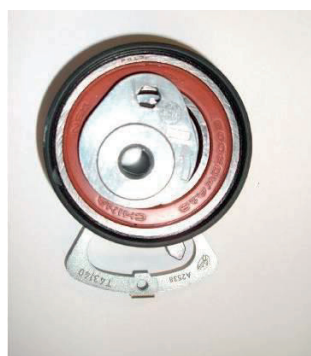
FIG. 16

Fig. 16 toont de automatische spanrol voor de aandrijving van de tweede nokkenas.

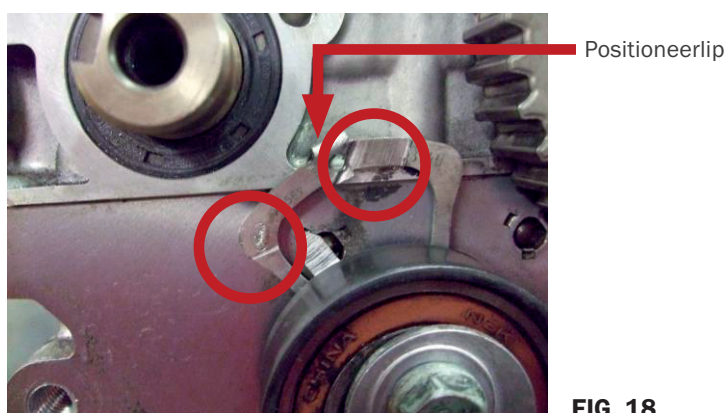
FIG. 18

In één geval was de spanrol op zijn kop geïnstalleerd, met de positioneerlip vast achter een deel van de cilinderkop op 11 uur (fig. 18). Door het aandraaien van de spanrol vervormde de achterplaat omdat er geen gat was/is waar de lip in past.

Als gevolg hiervan, raakten het tandwiel van de linker nokkenas en de distributieriem de achterplaat en werd de zijkant van de riem 'weggevreten' totdat de riem brak. De sporen op de spanrolachterplaat (fig. 18) en de restanten op de binnenzijde van de beschermkap (fig. 19) zijn de stille getuigen van dit vernietigingsproces.

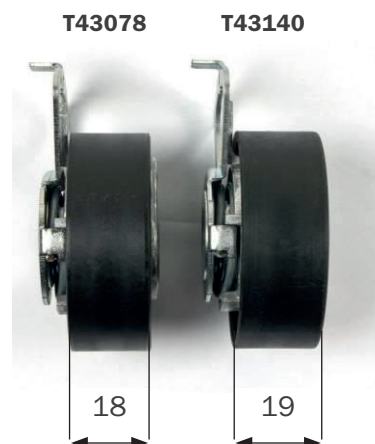
FIG. 20

De breedte van de spanrolschijf T43078 is 18 mm, die van de T43140 is 19 mm (fig. 20).

Het belangrijkste verschil is te vinden binnenin de spanrol. Wegens OE-vereisten zijn er twee verschillende interne constructies:

Deze spanrollen zijn onderling NIET inwisselbaar.

Controleer de online catalogus voor de juiste onderdelen per toepassing.
