ИНФОРМАЦИЯ ПО УСТАНОВКЕ ДЛЯ VAG 1,4 И 1,6 16V

BULLETIN

НОМЕР GATES:
5565XS и соответствующие комплекты.

TECHNICAL BULLETIN 035

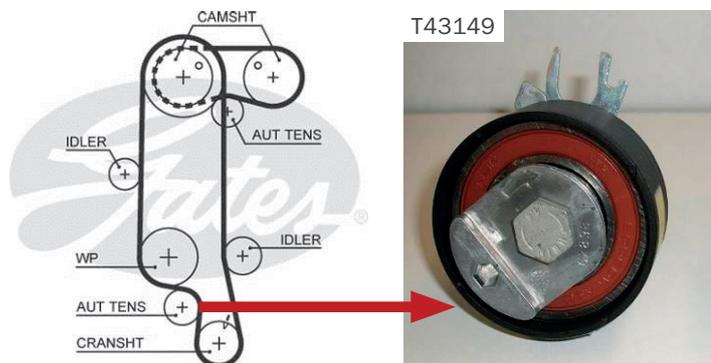
РИС. 1

На рис. 1 показаны два варианта автоматического натяжителя (для основного привода) в поставляемых комплектах. Эти варианты взаимозаменяемы.

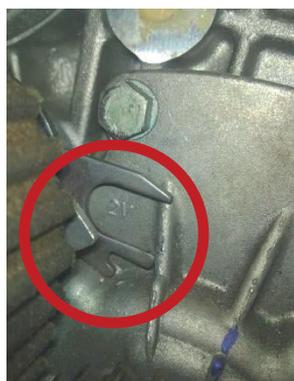
РИС. 2

Любое отклонение от правильного положения позиционного ушка (рис. 2, 3 и 4) приводит к нарушению натяжения ремня или невозможности его правильного натяжения.

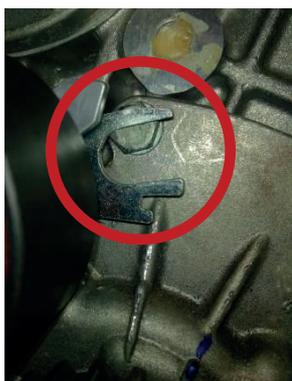
РИС. 5

Если натяжитель затягивается, а позиционное ушко находится на головке болта (рис. 5 и 6), это приведет к деформации ушка (рис. 7), неправильной затяжке болта натяжителя и, возможно, даже к несоосности натяжителя.

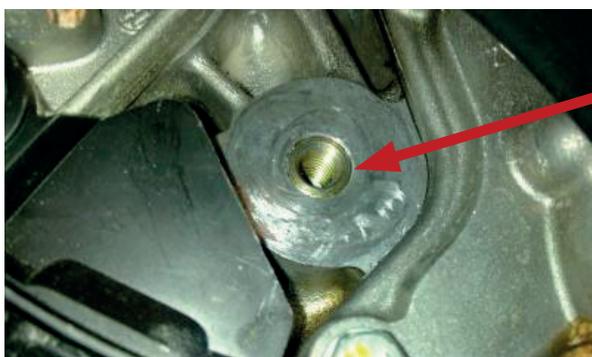
РИС. 11

Слишком сильная затяжка может привести к следующим проблемам:

- деформация натяжителя и перегрев подшипника;
- повреждение резьбы блока двигателя и необходимость ремонта (рис. 11);
- трещине болта.

Восстановленна
я резьба

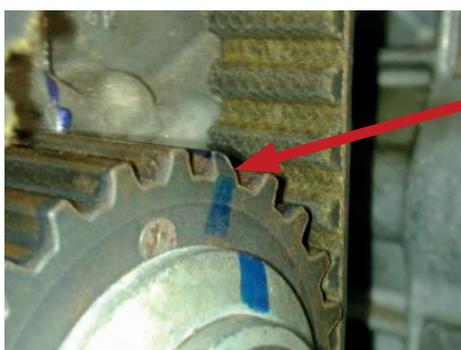
РИС. 12

Двигатель должен находиться в верхней мертвой точке (ВМТ). Скошенный зубец шкива коленвала (рис. 12) должен совпадать с правым ребром позиционирования (рис. 13).

Скошенный
зубец

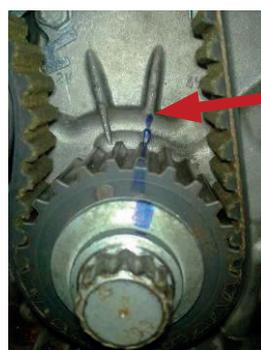
РИС. 13

Ребро
позиционирова
ния

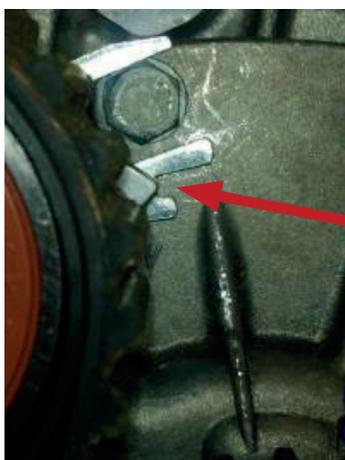
РИС. 15

Язычок в центре выемки

Поворачивайте ролик натяжителя по часовой стрелке до тех пор, пока язычок не достигнет центра выемки в опорной пластине (рис. 15).

Затяните болт натяжителя (20 Нм). Проверните двигатель на два оборота до ВМТ и проверьте положение язычка (поправьте при необходимости).

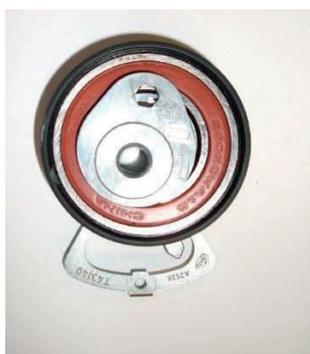
РИС. 16

На рис. 16 показан автоматический натяжитель для привода второго распредвала.

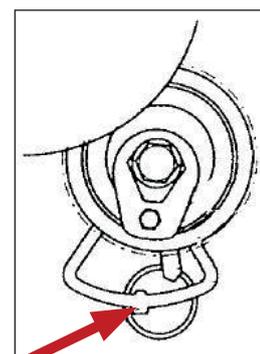
РИС. 17

Позиционное ушко

- Позиционное ушко расположено в отверстии головки блока цилиндров «на 6 часов» (рис. 17).
- Натяжитель повернут против часовой стрелки так, чтобы указатель и позиционное ушко были на одной линии.
- Болт натяжителя затянут до 20 Нм.
- Двигатель повернут на 2 оборота до ВМТ и проверено положение указателя (при необходимости поправьте).

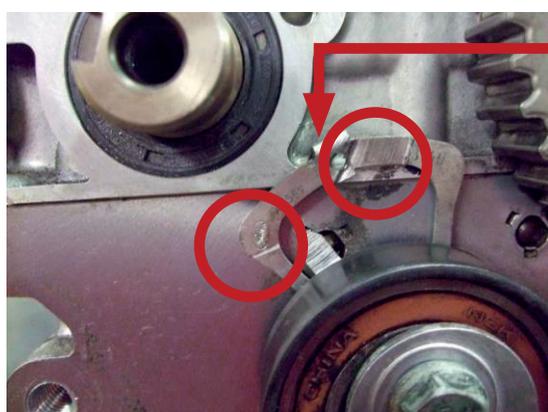
РИС. 18

Встречались случаи, когда натяжитель был установлен наоборот, что привело к тому, что позиционное ушко было зажато элементом головки цилиндра в положении «на 11 часов» (рис. 18). При затяжке болта натяжителя опорная пластина деформировалась из-за отсутствия отверстия для ушка.

Позиционное ушко

В результате левая звездочка распредвала и ремень ГРМ касались опорной пластины, край ремня был «съеден» и в итоге порвался. Следы на опорной пластине натяжителя (рис. 18) и посторонние вещества на внутренней стороне крышки ременного привода (рис. 19) — это явное свидетельство процесса разрушения.

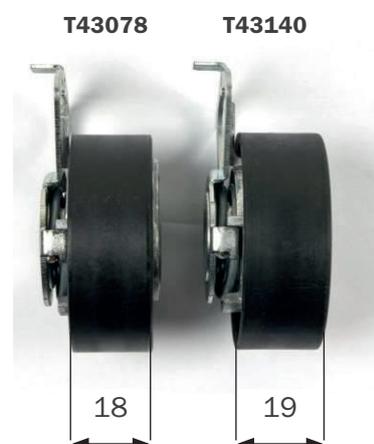
РИС. 20

Ширина натяжного ролика для натяжителя T43078 составляет 18 мм, а для натяжителя T43140 — 19 мм (рис. 20).

Эти натяжители НЕ ЯВЛЯЮТСЯ взаимозаменяемыми.

Для правильного выбора деталей в соответствии с конкретными условиями эксплуатации сверяйтесь с веб-каталогом.
