# TECHNICAL BULLETIN 035

25/03/2010

## VAG 1.4 & 1.6 16V / KAMREM / MONTERINGSINFORMATION

**GATES ART.NUMMER:**  
5565XS & relaterade satser.

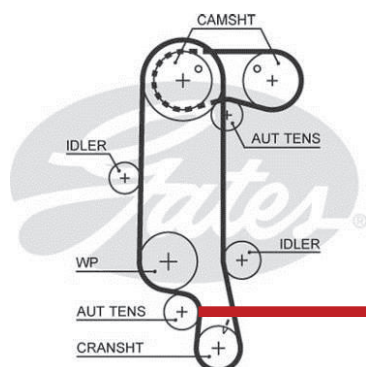
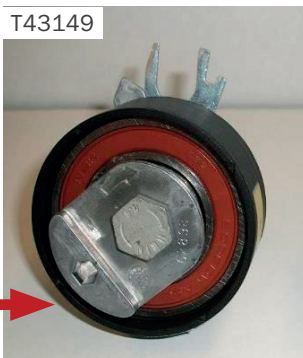
BILD 1

Bild 1 visar de två olika versionerna av den automatiska spännaren (för vevaxelremmen) som finns i våra kamremssatser. De är likvärdiga och utbytbara.

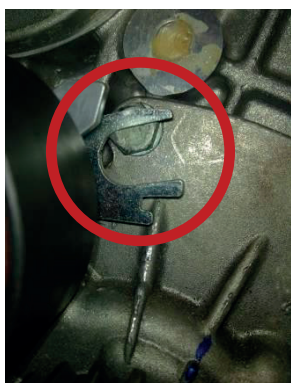
BILD 5

Om spännaren dras åt samtidigt som bygeln sitter på bulthuvudet (bild 5 och 6) kommer det att få bygeln att deformeras (bild 7). Det gör också att det inte går att dra åt spännarbulten till rätt moment, vilket i sin tur kan göra att spännaren blir fel inriktad.

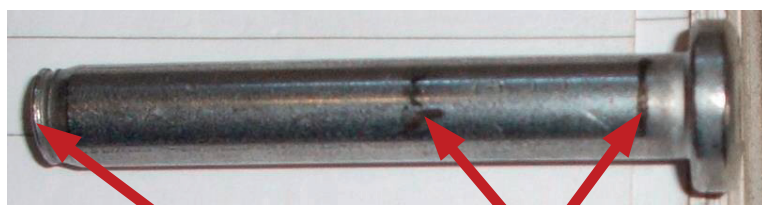
BILD 8

Fel åtdragningsmoment (för lågt) kan leda till att bulten lossnar (på grund av vibrationer), och det blir då i stället monteringsbultens skaft som får ta emot all belastning, och den går då av (bild 8).

Avb ruten bult

Kontaktmärken från spännaren

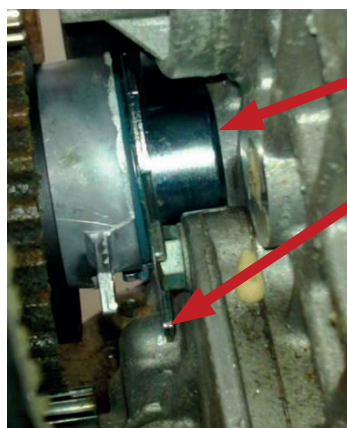
BILD 9

Trots att bygeln är rätt placerad kan spännaren vara felplacerad i förhållande till motorblocket efter att spännarbulten har dragits åt. Det uppstår då ett mellanrum mellan spännare och motorblock (bild 9).

Mellanrum

Inte tillräckligt långt  
ovanför bulthuvudet

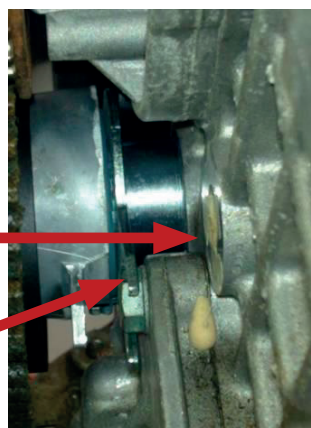
BILD 10

Inget mellanrum

Korrekt position

Dra åt spännarbulten fingerhårt, och se till att den sitter rätt (bild 10). Montera en ny PowerGrip®-rem.

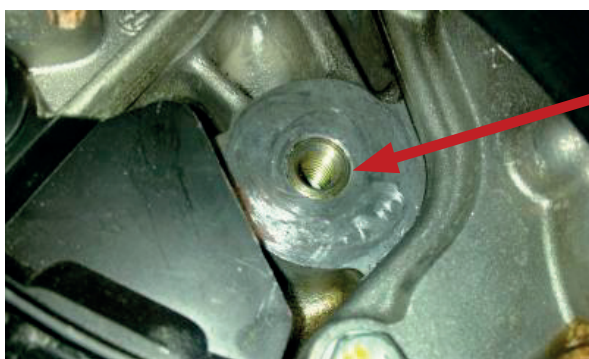
BILD 11

- spännaren deformeras, vilket får lagret att överhettas
- gängan i motorblocket skadas, som då måste repareras (bild 11)
- bulten brister.

Reparerad gänga

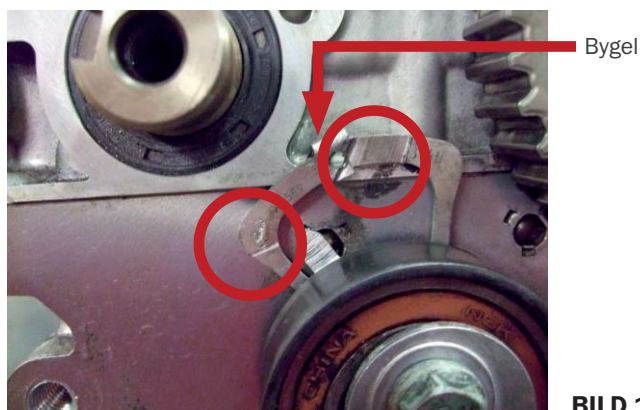
BILD 18

I ett fall hade spännaren monterats upp-och-ned, och bygel satt fast bakom en del av topplocket ungefär vid klockan 11 (bild 18). När spännaren skruvades fast blev bakstycket deformerat eftersom det inte fanns något hål där bygel passade.

Det gjorde att det vänstra kamaxeldrevet och kamremmen gick emot bakstycket, och det fick till följd att kanten på kamremmen "åts" upp till hela remmen brast. Märkena på spännarens bakstycke (bild 18) och bitarna från remmen inuti transmissionskåpan (bild 19) var tydliga tecken på förstörelsen.

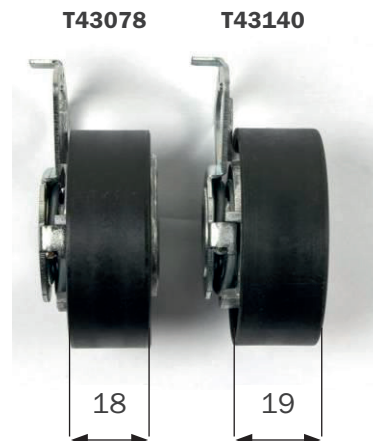
BILD 20

Spännare T43078 har en 18 mm bred spännrulle, men för spännare T43140 är bredden 19 mm (bild 20).

Dessa spännare är INTE utbytbara.

Vilka delar som krävs för olika motorvarianter framgår av webbkatalogen.
