# TECHNICAL BULLETIN 042

31/01/2011

## VAG 2.5 V6 TDI / INFORMATIE SYNCHRONE AANDRIJVING / INSTALLATIE

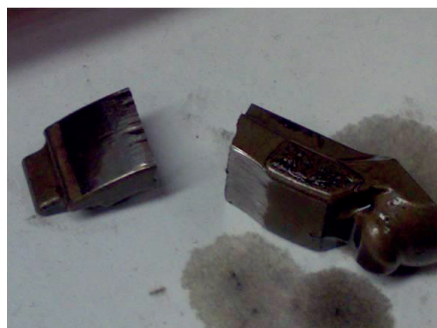
FIG. 1

- 1) Slijtage van de nokkenassen op de oudere modellen (tot 2003): er zijn potentiële problemen betreffende onvoldoende smering van de nokkenassen. Dit kan leiden tot vermogensverlies, onvolledige verbranding (uitlaatrook), het afbreken van de (normale) sleeptuimelaars (fig. 1). Dit resulteert in nokkenasslijtage (fig. 2), vastlopen en riembreuk. De recentere modellen die met zogenaamde roltuimelaars zijn uitgerust, hebben deze problemen niet meer.
- 2) Hoewel de distributieriem door middel van een hydraulische spanner wordt gespannen, kunnen fouten worden gemaakt tijdens het stellen van die spanner, met voortijdig riemfalen tot gevolg.
- 3) In sommige gevallen zal een slecht lopende vacuümpomp (harde punten) de riem extra belasten, wat kan leiden tot vroegtijdig falen.

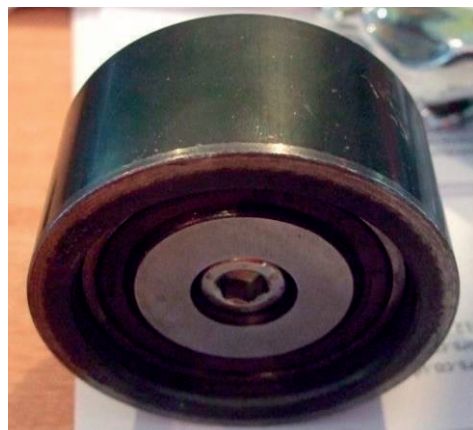
FIG. 6

- 11) Installeer een nieuwe meelooprol. **LET OP!** De meelooprol heeft nu een verzonken gat (fig. 6) en heeft dus een kortere bout nodig (meegeleverd in de kit). Het niet gebruiken van de correcte bout zal leiden tot het onjuist vastklemmen, met een afgescheurde bout tot gevolg (fig. 7).

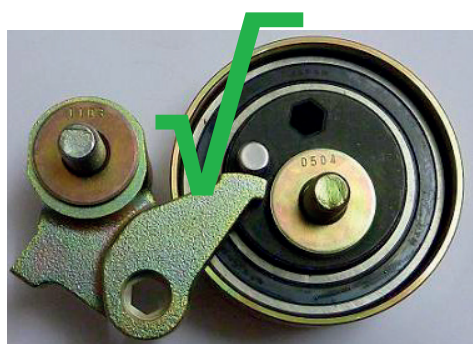
FIG. 8

- 12) Installeer de rest van het spansysteem. Graag extra aandacht voor de positie van de hefboom en de pen achter op de spanrol (fig. 8).

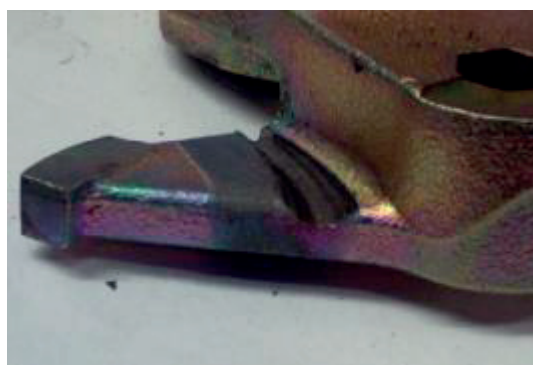
FIG. 10

Vergeet de diktering achter de hefboom en spanrol niet. Elk onjuist contact van de hefboomarm met de pen op de spanrol, of het ontbreken van een diktering zal leiden tot ernstige schade aan het systeem met riempalen als gevolg (fig.10).

- 17) Draai de spanrol in tegenwijzerzin: gebruik hiervoor een momentsleutel in het inbusgat en een belasting van **15 Nm** (BELANGRIJK). Door de oliedruk in het hydraulische element verplaatst de spanrol zich t.o.v. de hefboom (dit vermijdt later contact (fig. 10)) en spant de riem.

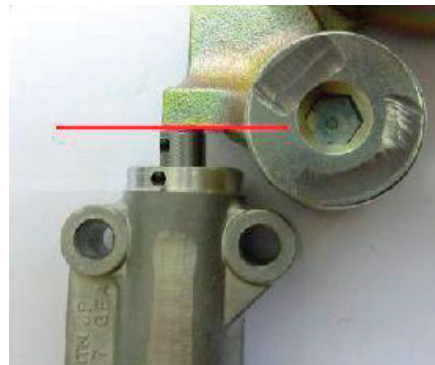
FIG. 13

- 18) Terwijl u de hefboom in deze correcte positie houdt, haalt u de bevestigingsbout (fig. 11) aan tot **42 Nm**.  
Controleer nu de positie van de hydraulische zuiger: Fig. 13 toont de **juiste** positie, fig. 14 de onjuiste.
