## INSTALACIÓN DEL TENSOR / KIT EN MOTORES DIÉSEL DE PSA

#### REF. GATES:

T41139, T41140 y kits relacionados.

# TECHNICAL BULLETIN 045

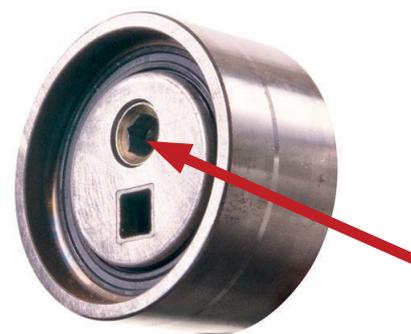
FIG. 5

La Fig. 5 muestra la posición correcta del tensor sobre el espárrago.

**Importante:** el motor debe estar a temperatura ambiente.  
Recomendamos sustituir la bomba de agua junto con la correa.
