# TECHNICAL BULLETIN 045

23/12/2011

## SPANROL / KITINSTALLATIE OP PSA-DIESELMOTOREN

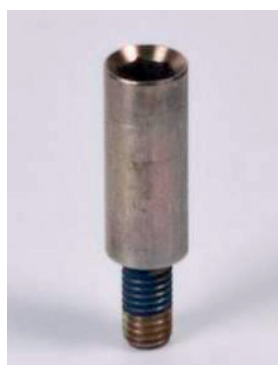
FIG. 1

We hebben verschillende schadegevallen gezien waar de spanrol verkeerd over de montagestift was geplaatst (fig. 1).

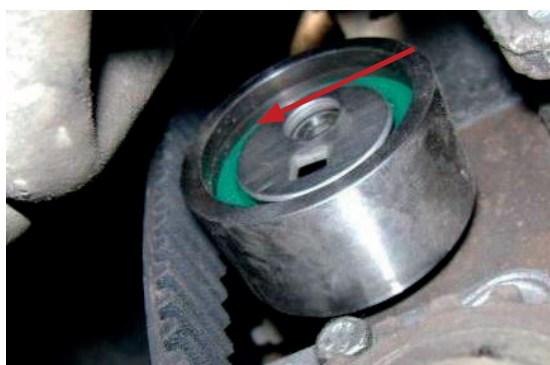
FIG. 2

Indien de binnenkant van de spanrolvoorplaat rust tegen de voorkant van de montagestift (fig. 2 en 3), zal de spanrol daardoor niet recht over de stift zitten, ZELFS nadat de bout (fig. 4) juist is gemonteerd en aangehaald. Dit zorgt voor een verkeerde riemuitlijning, met als resultaat voortijdig falen.

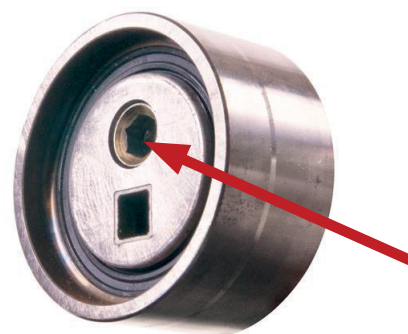
FIG. 5

Fig. 5 toont de juiste spanrol-/stiftpositie.

**Belangrijk:** de motor moet op omgevingstemperatuur zijn.

We raden aan de waterpomp tegelijk met de riem te vervangen.
