# TECHNICAL BULLETIN 045

23/12/2011

## УСТАНОВКА НАТЯЖИТЕЛЯ / КОМПЛЕКТА В ДИЗЕЛЬНЫХ ДВИГАТЕЛЯХ PSA

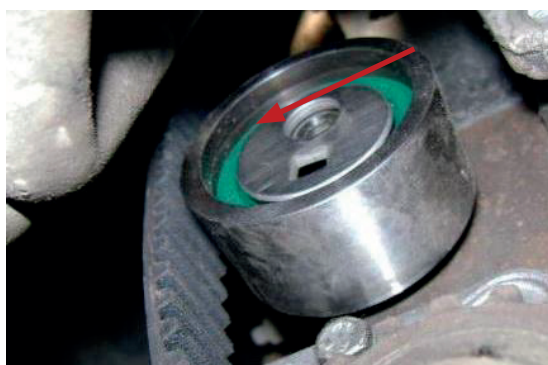
РИС. 2

Если внутренняя часть лицевой панели натяжителя упирается в передний край монтажной шпильки (рис. 2 и 3), натяжной ролик будет находиться в смещенной плоскости по отношению к шпильке, даже после того как установочный болт (рис. 4) будет установлен и затянут с необходимым усилием. Результатом такой ошибки будет несоосность и преждевременный выход ремня из строя.
