# TECH TIP 005

E3/TT005 v1.0  
2014/12

## T43133

HYUNDAI, KIA 1.5, 2.0 E 2.2 DIESEL

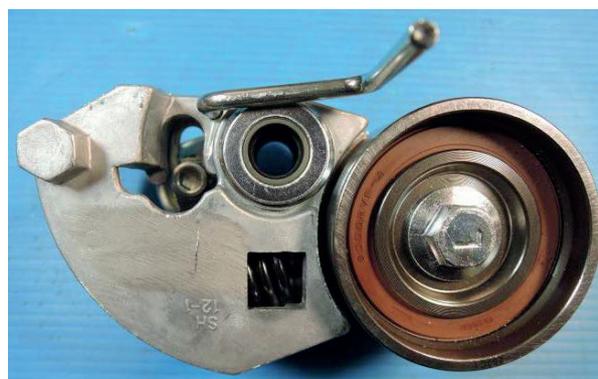
FIG. 1

Rimuovendo troppo presto il perno di carico si incide enormemente sull'area di funzionamento del tenditore, determinandone la rottura anticipata con conseguenti danni al motore.
