# TECH TIP 009

E9/TT009 v1.0  
2014/12

## OAP7144

### OPEL & VAUXHALL 1.4 BENSIINI

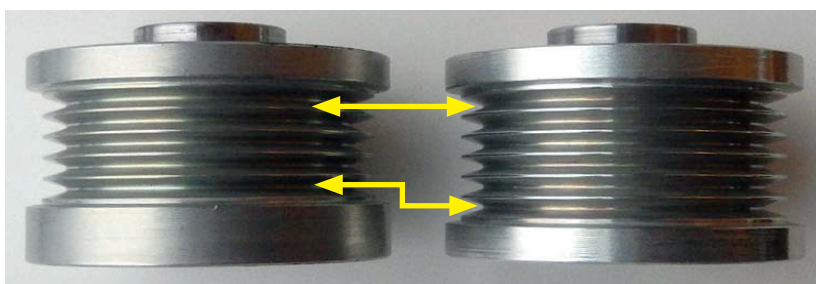
KUVA 1

Tietyissä Opel/Vauxhall -moottoreissa (koodit: A14NEL, A14NET, A14XEL, A14XER) hihnoissa voi olla 5 tai 6 harjannetta, ja ohjainrullissa voi olla 5 tai 6 uraa. Tämä vaihtelee auton valmistuspäivän mukaan. Gates suosittelee vaihtamaan 5-uraisen OAP:n (kuva 1 vasen puoli) 6-uraiseen OAP7144-malliin (kuva 1 oikea puoli).

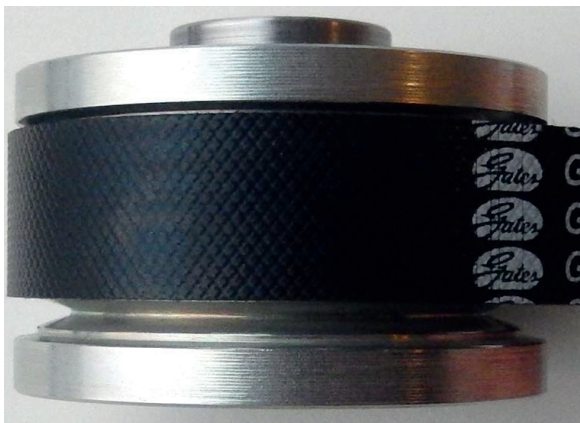
KUVA 2

Jos hihnaa ei asenneta oikein OAP:n päälle ohjeen mukaan, seurauksena on merkittävä linjausvirhe, joka voi aiheuttaa ennenaikaisen vaurion.

Jos 5-urainen hihna on asennettava osalle OAP7144 (kuva 2), ulompi ura (moottorista poispäin) on jätettävä avoimeksi.

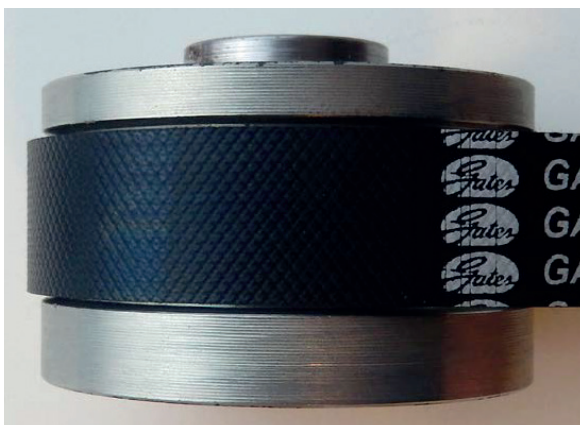
KUVA 3

Kuvassa 3 on esitetty 5-urainen OAP, joka on vaihdettava 6-uraiseen, OAP7144.
